MEMORIU JUSTIFICATIV
cu privire la
STUDIU/EXPERTIZA DE STABILITATE A HALDEI SI TERENULUI DE FUNDARE, DIN
CADRUL PROIECTULUI
„Inchiderea Haldei de Zgura – Etapa 1”

**STUDIU/EXPERTIZĂ DE STABILITATE A HALDEI ȘI
TERENULUI DE FUNDARE, DIN CADRUL PROIECTULUI
”Închiderea haldei de zgură – Etapa I”**

București
Septembrie 2018

STUDIU/EXPERTIZĂ DE STABILITATE A HALDEI ȘI TERENULUI DE FUNDARE, DIN CADRUL PROIECTULUI ”Închiderea haldei de zgură – Etapa I”

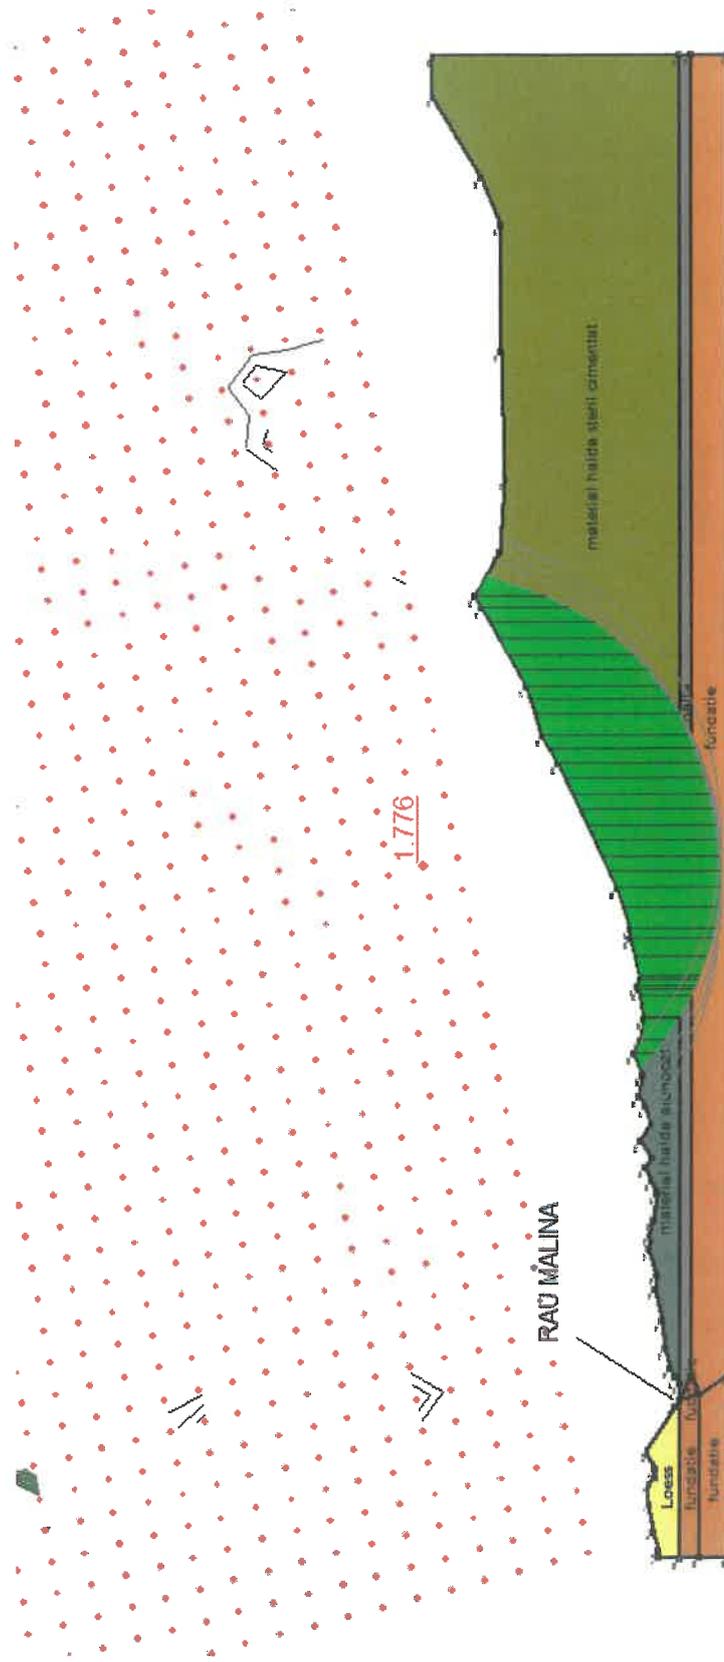
PROFIL 1
APĂ la nivel minim în canalul Mălina – STATIC
Situație actuală

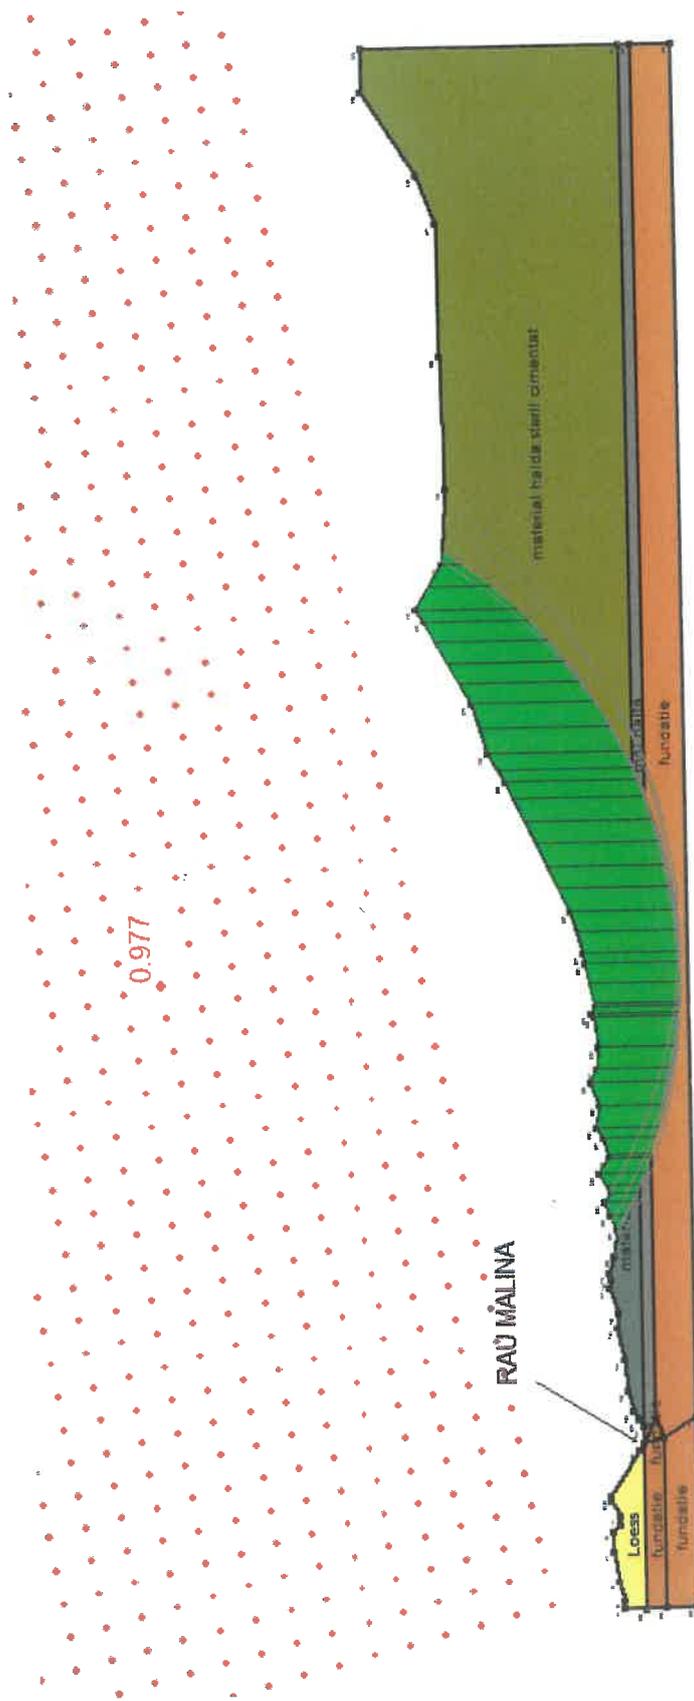
PROFIL 1
APĂ la nivel minim în canalul Mălina – PSEUDOSTATIC, $a_g = 0,30$
Situație actuală

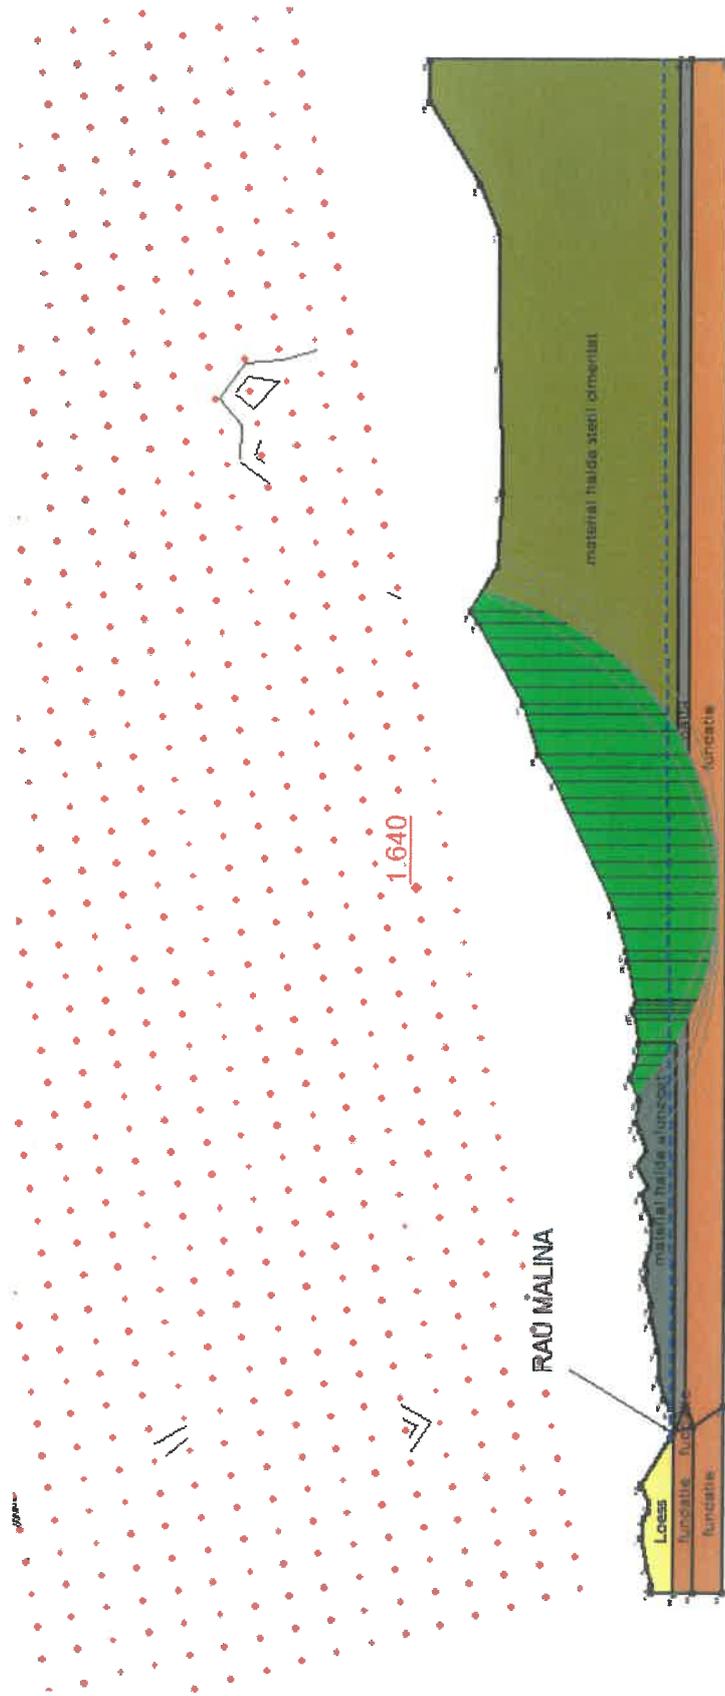
PROFIL 1
APĂ la nivel normal în canalul Mălina– STATIC
Situație actuală

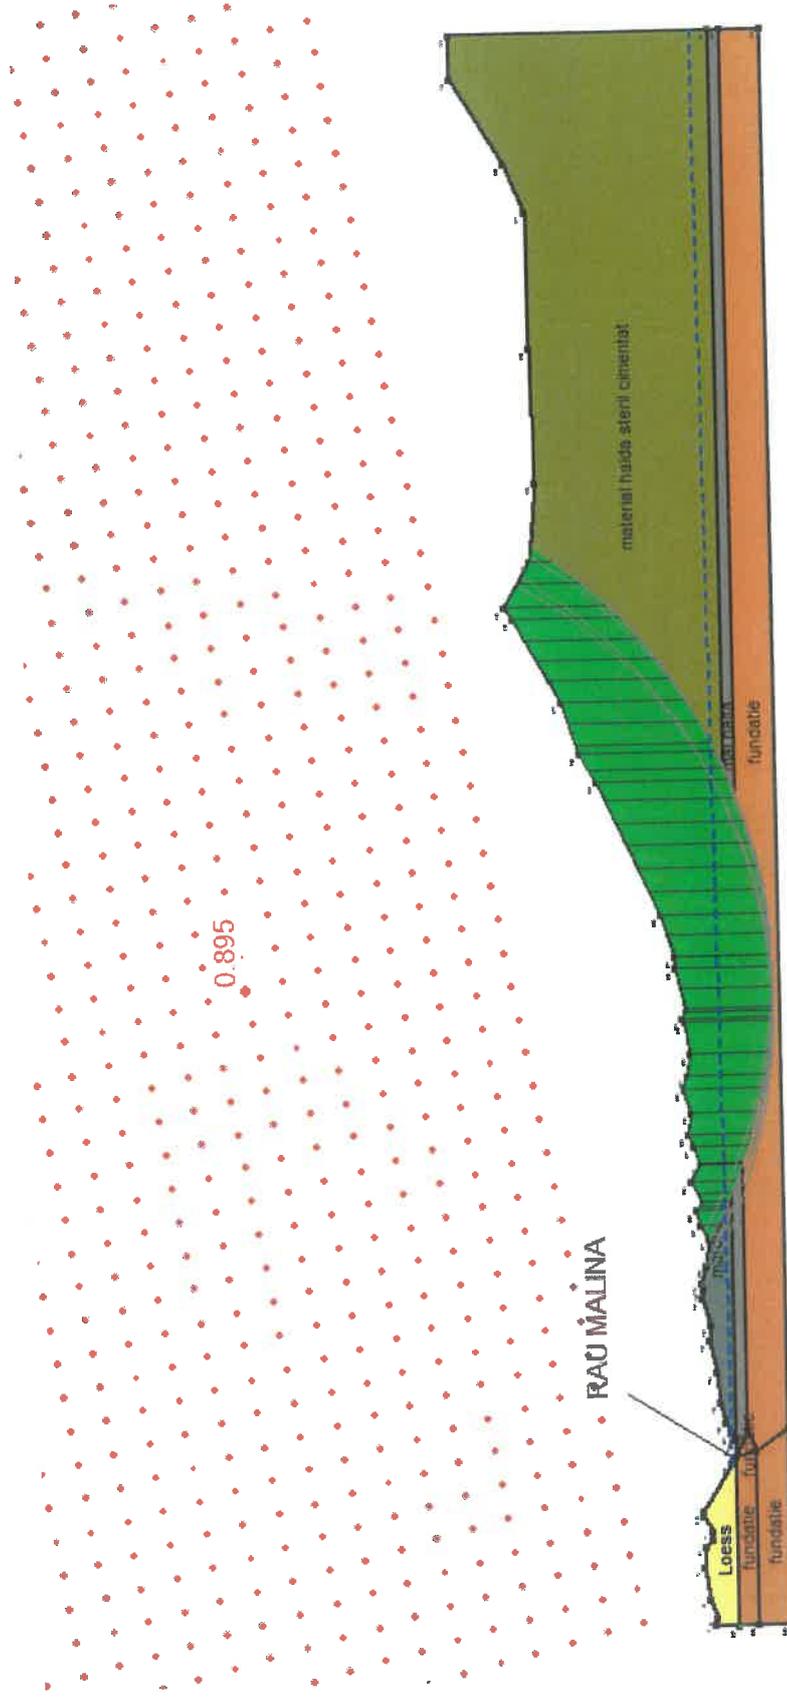
PROFIL 1
APĂ la nivel normal în canalul Mălina – PSEUDOSTATIC, $ag = 0,30$
Situație actuală

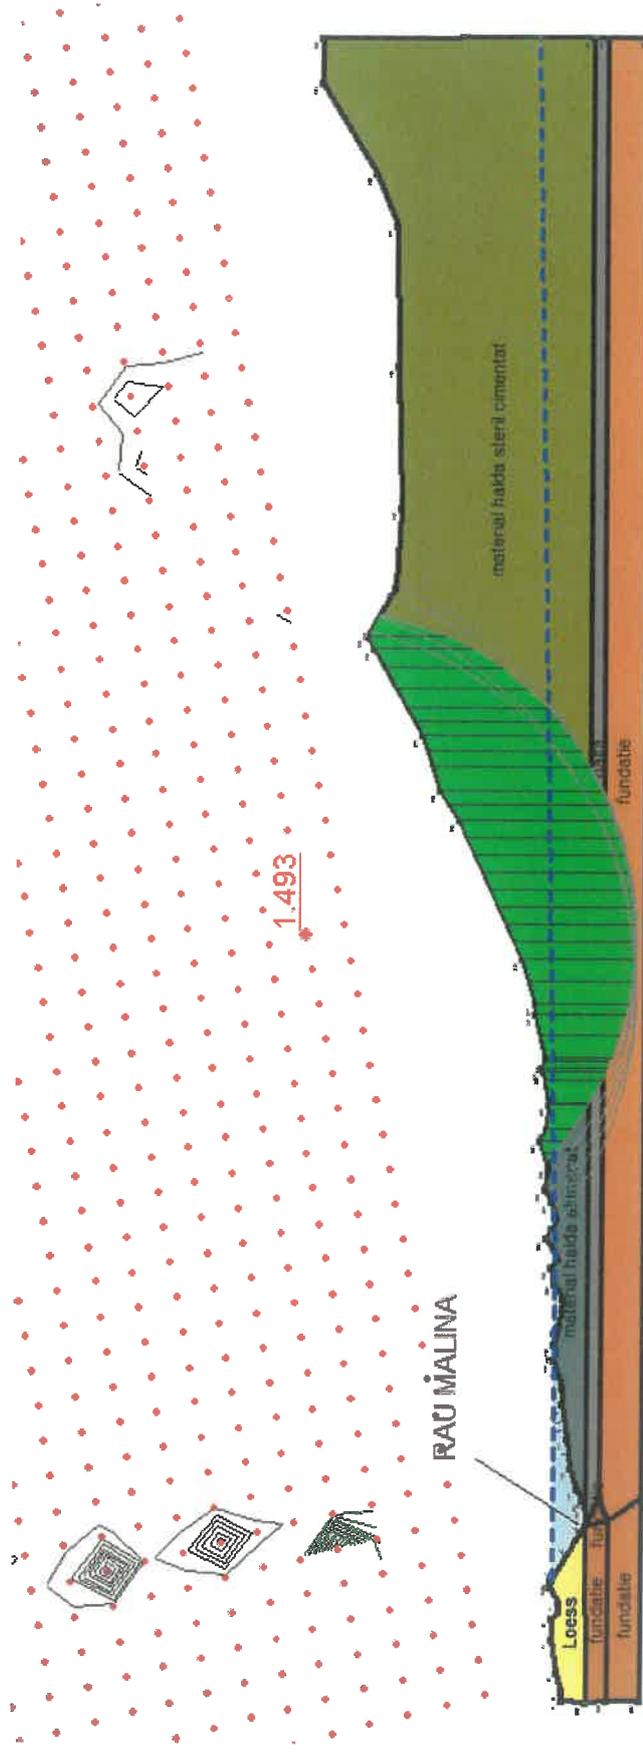
PROFIL 1
APĂ la nivel maxim în canalul Mălina
Situație actuală– STATIC

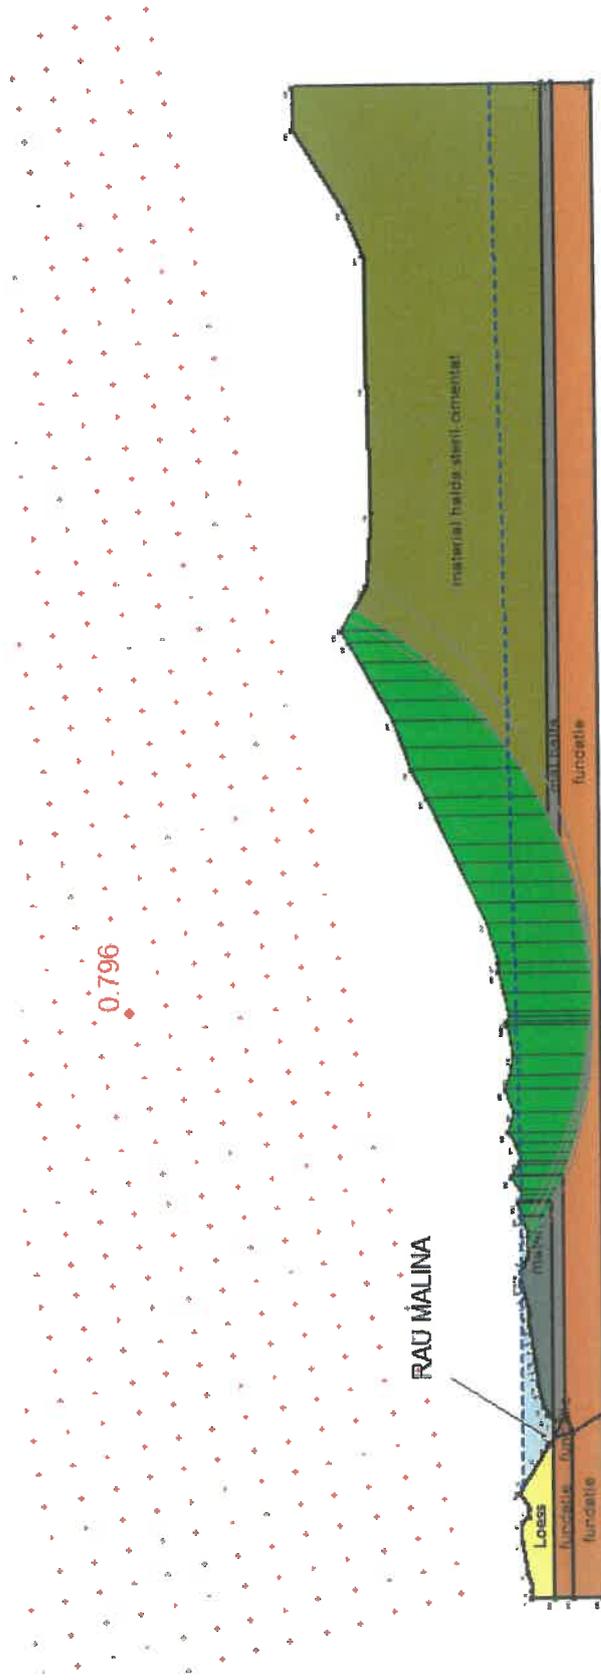
PROFIL 1
APĂ la nivel maxim în canalul Mălina– PSEUDOSTATIC, ag =0,30
Situație actuală

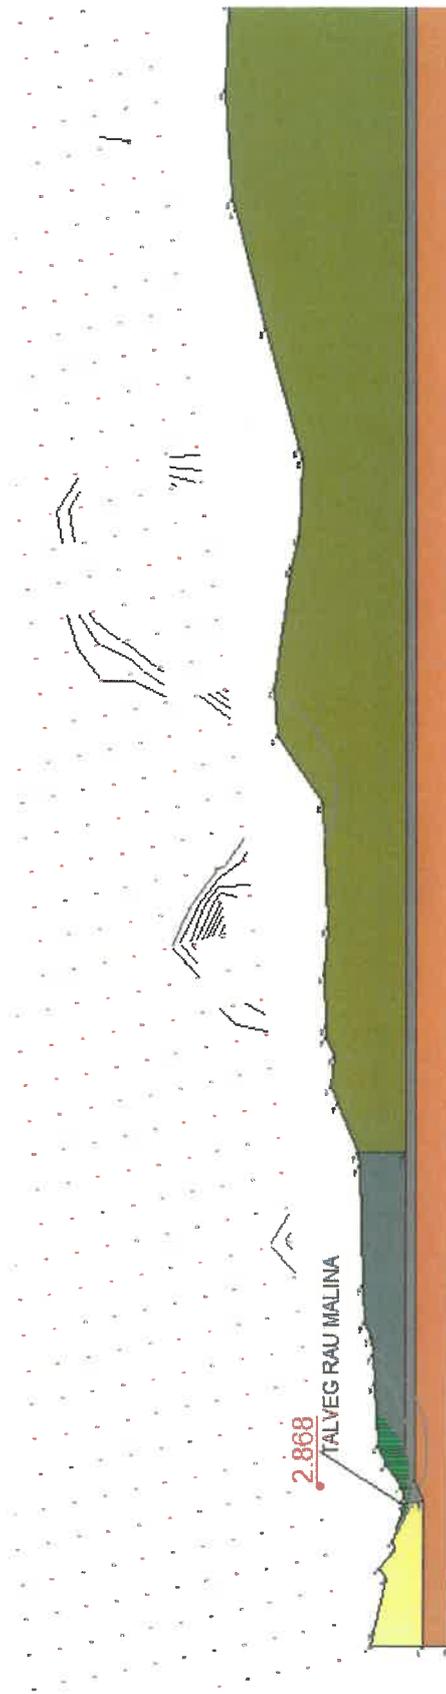
ANEXA NR. 4.7

PROFIL 2
APĂ la nivel minim în canal Mălina – STATIC
Situafie actuală

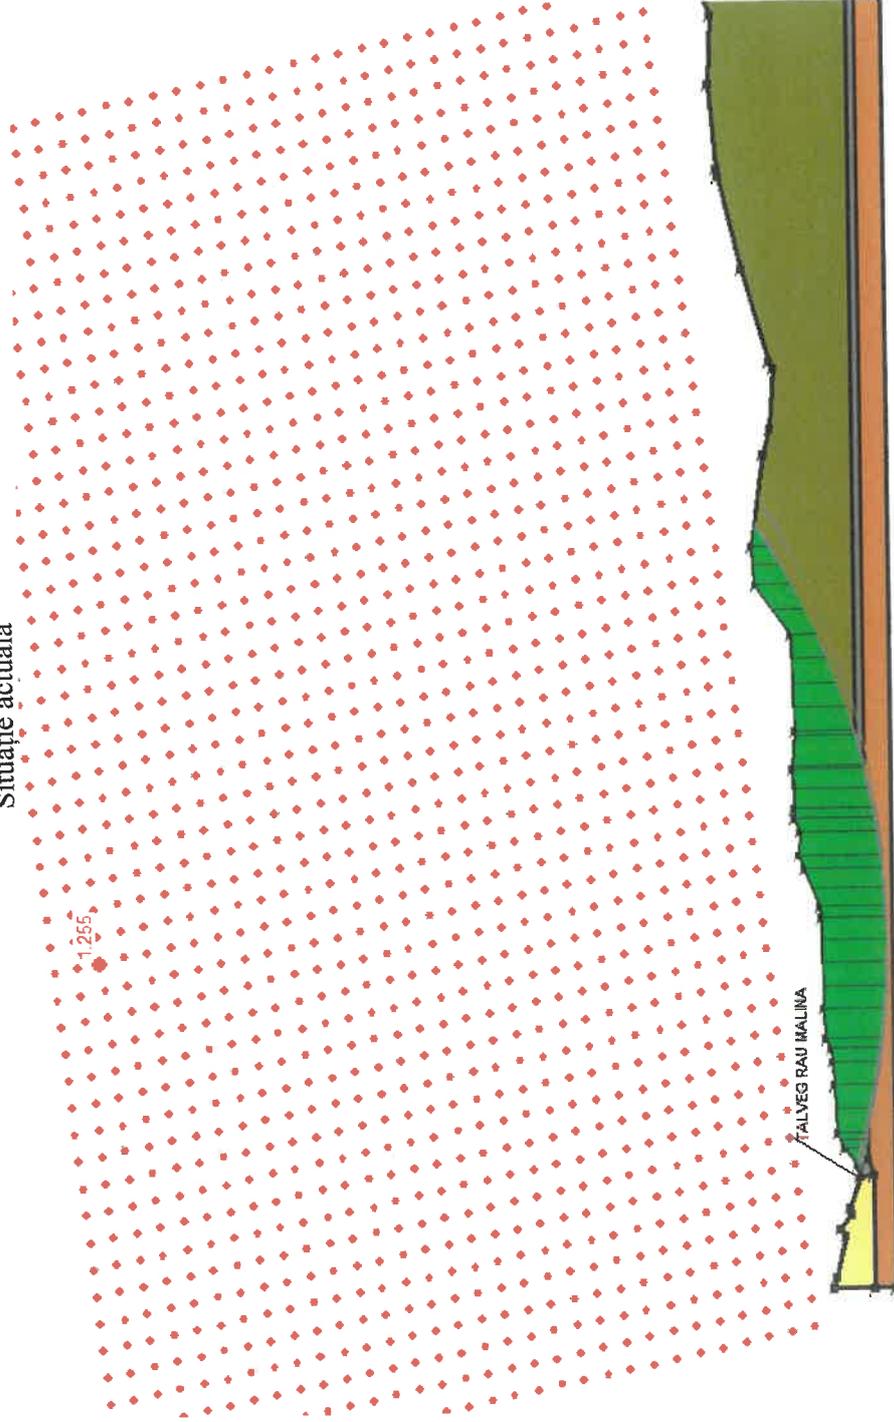
PROFIL 2
APĂ la nivel minim în canal Mălina – PSEUDOSTATIC, $ag = 0,30$
Situație actuală

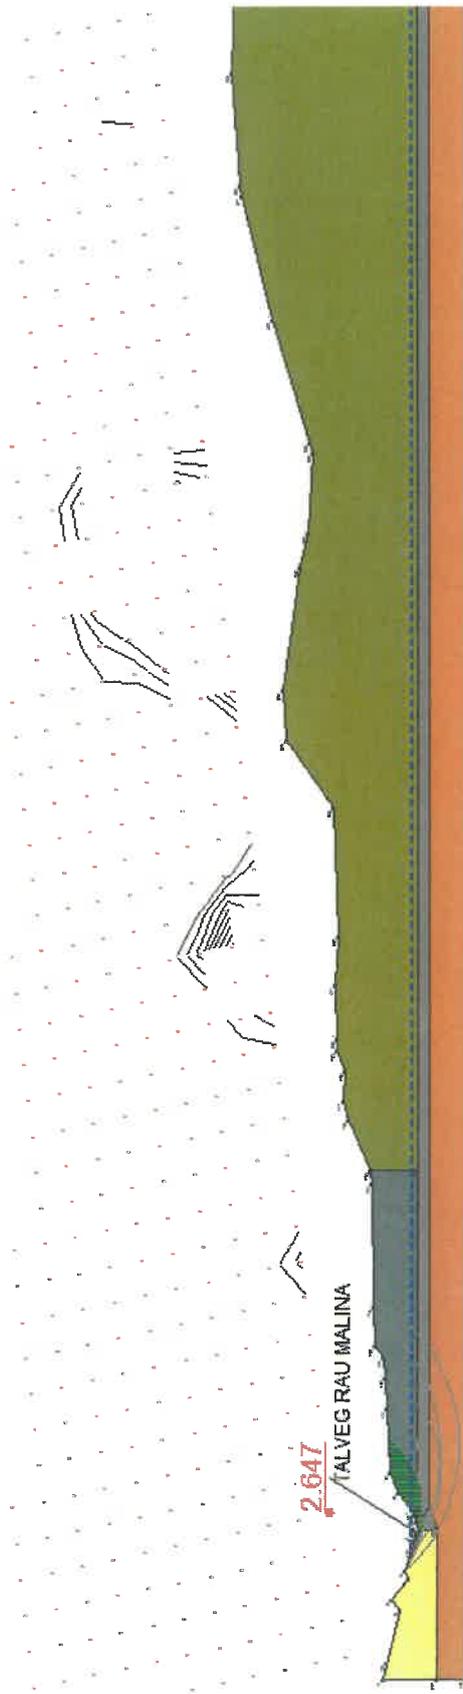
ANEXA NR. 4.9

PROFIL 2
APĂ la nivel normal în canalul Mălina – STATIC
Situatie actuală

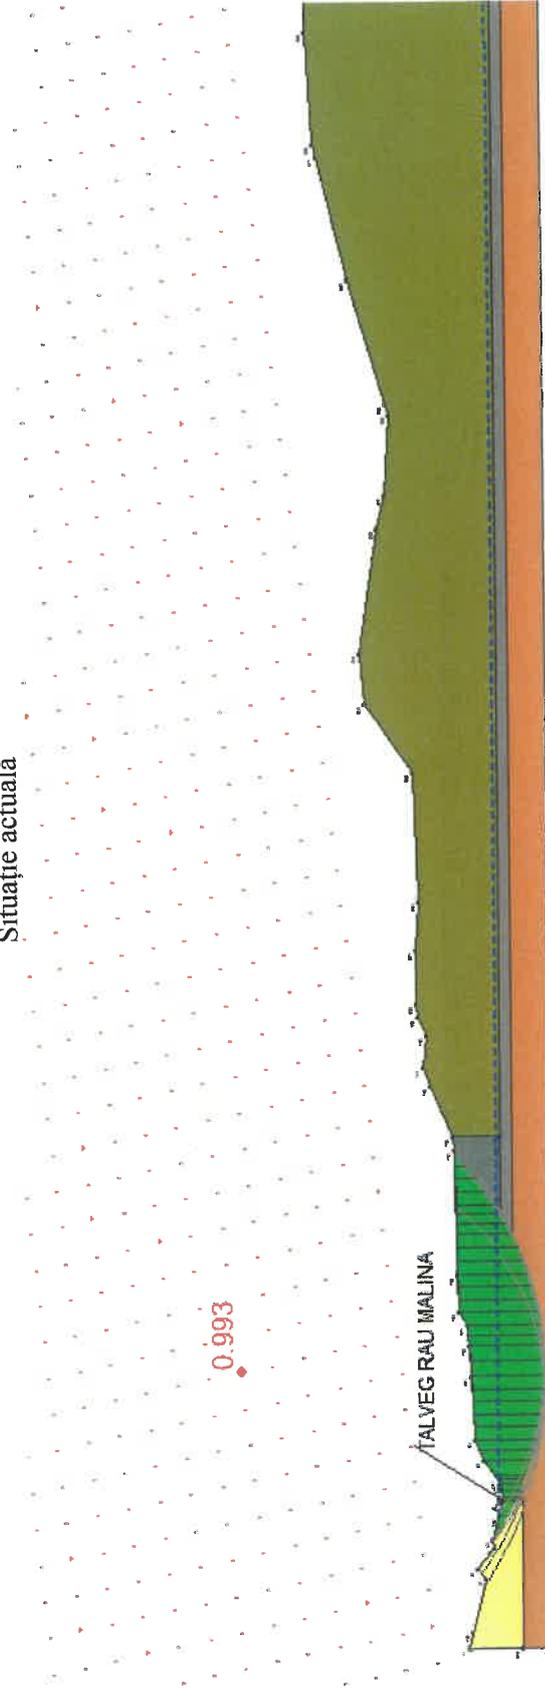
ANEXA NR. 4.10

PROFIL 2
APĂ la nivel normal în canalul Mălina – PSEUDOSTATIC, $ag = 0,30$
Situație actuală

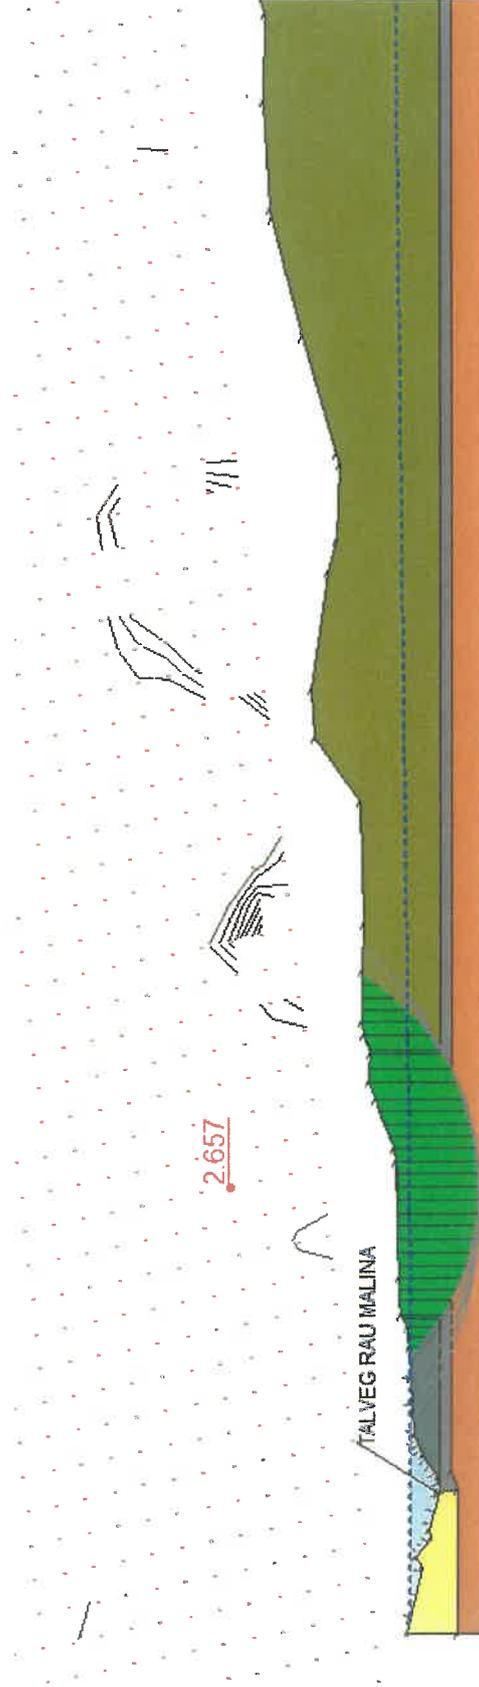
ANEXA NR. 4.11

PROFIL 2
APĂ la nivel maxim în canalul Mălina – Static
Situație actuală

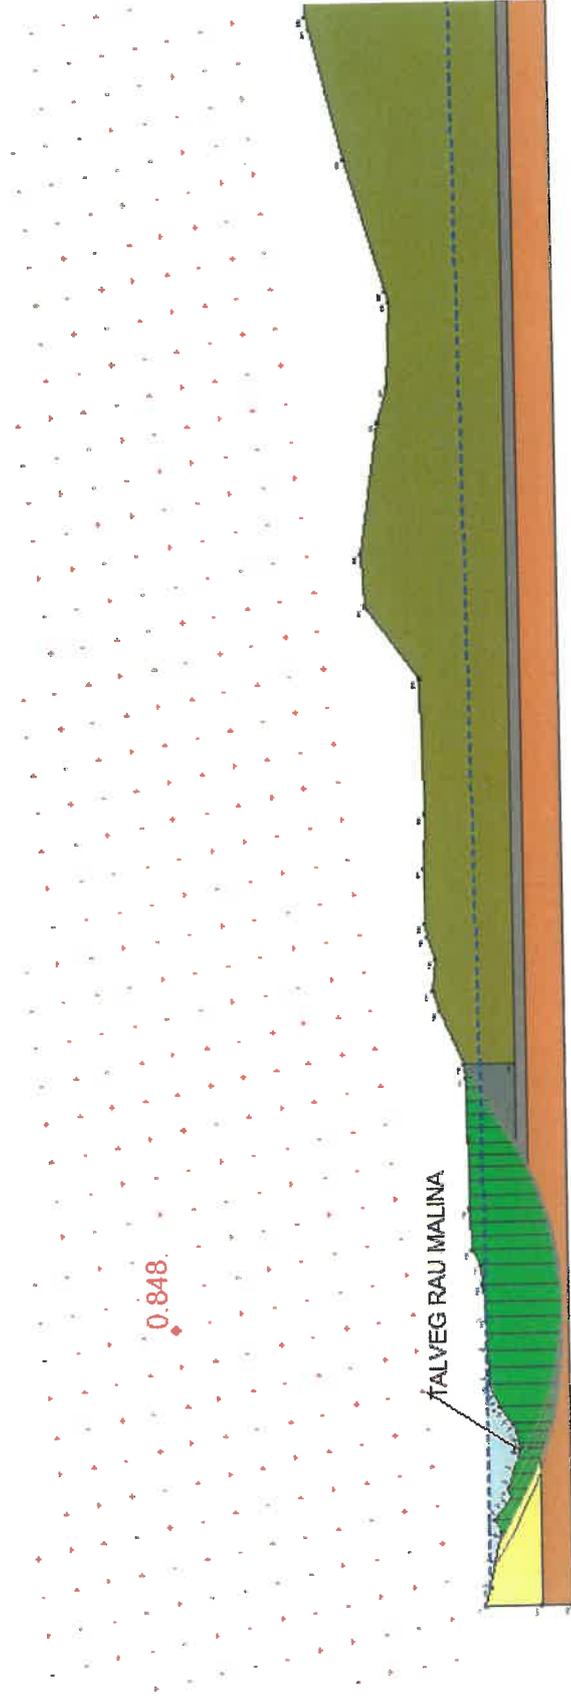
ANEXA NR. 4.12

PROFIL 2
APĂ la nivel maxim în canalul Mălina – PSEUDOSTATIC, ag = 0,30
Situatie actuală

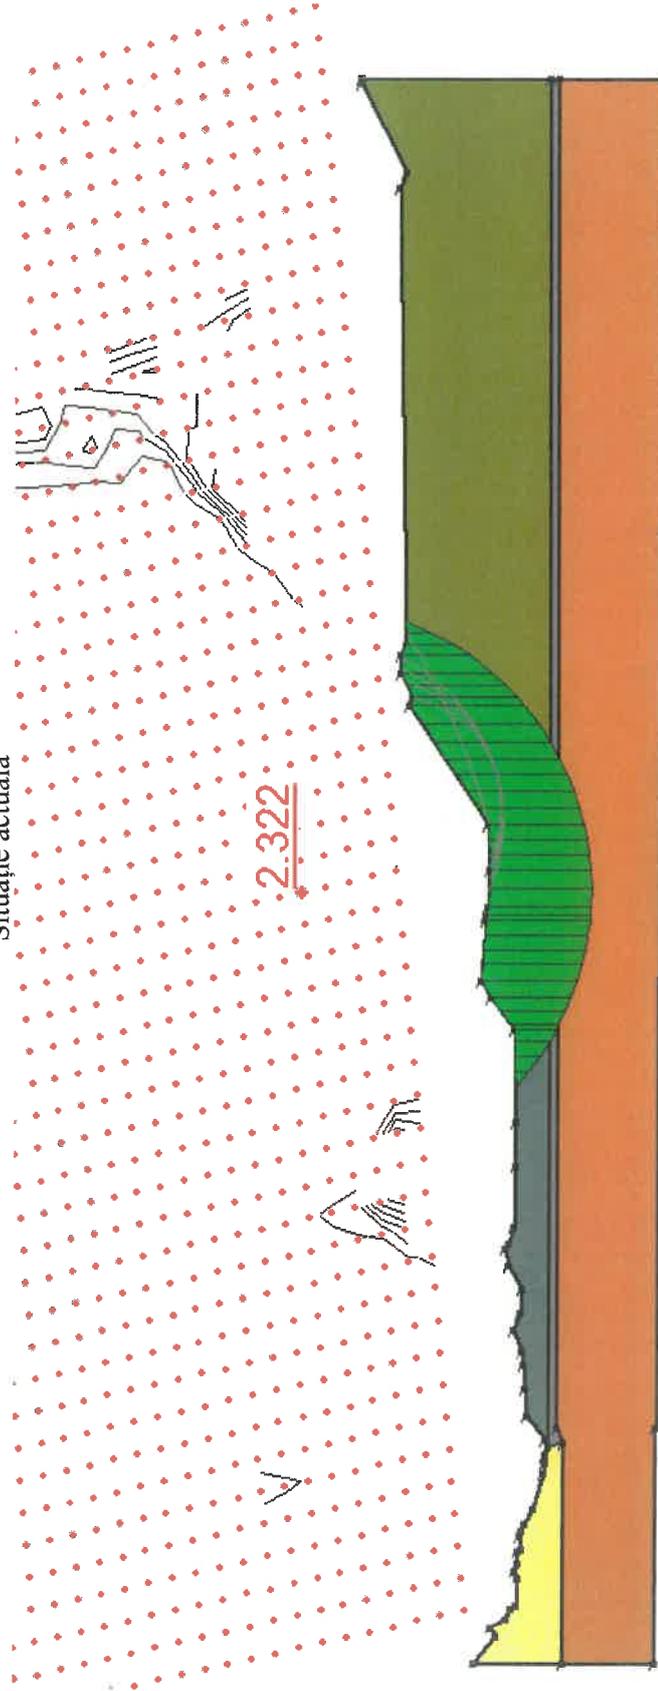
ANEXA NR. 4.13

PROFIL 3
APĂ la nivel minim în canalul Mălina – static
Situație actuală

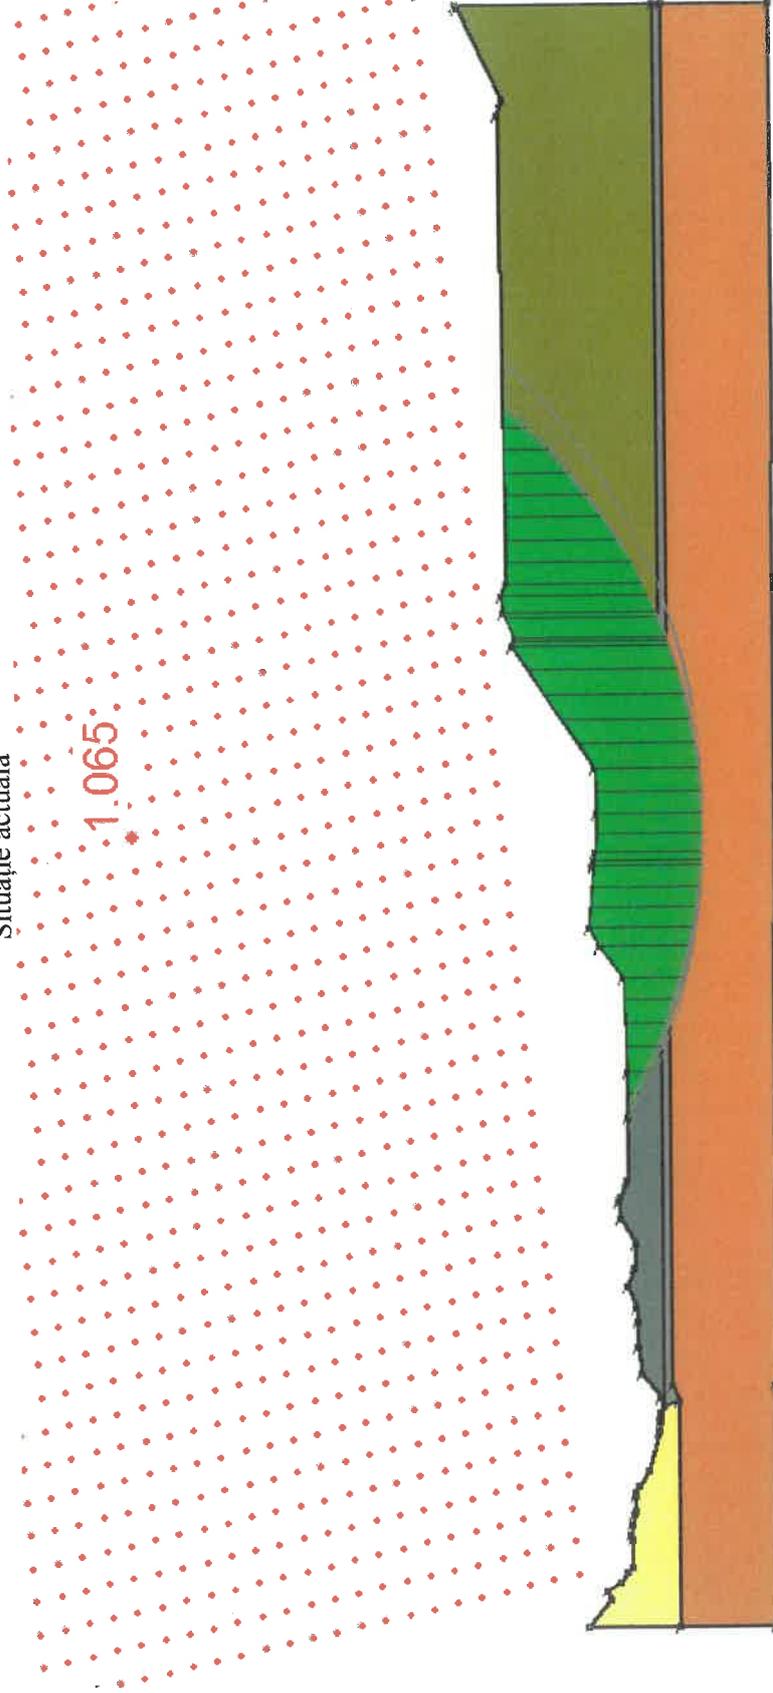
ANEXA NR. 4.14

PROFIL 3
APĂ la nivel minim în canalul Mălina – PSEUDOSTATIC, $ag = 0,30$
Situație actuală

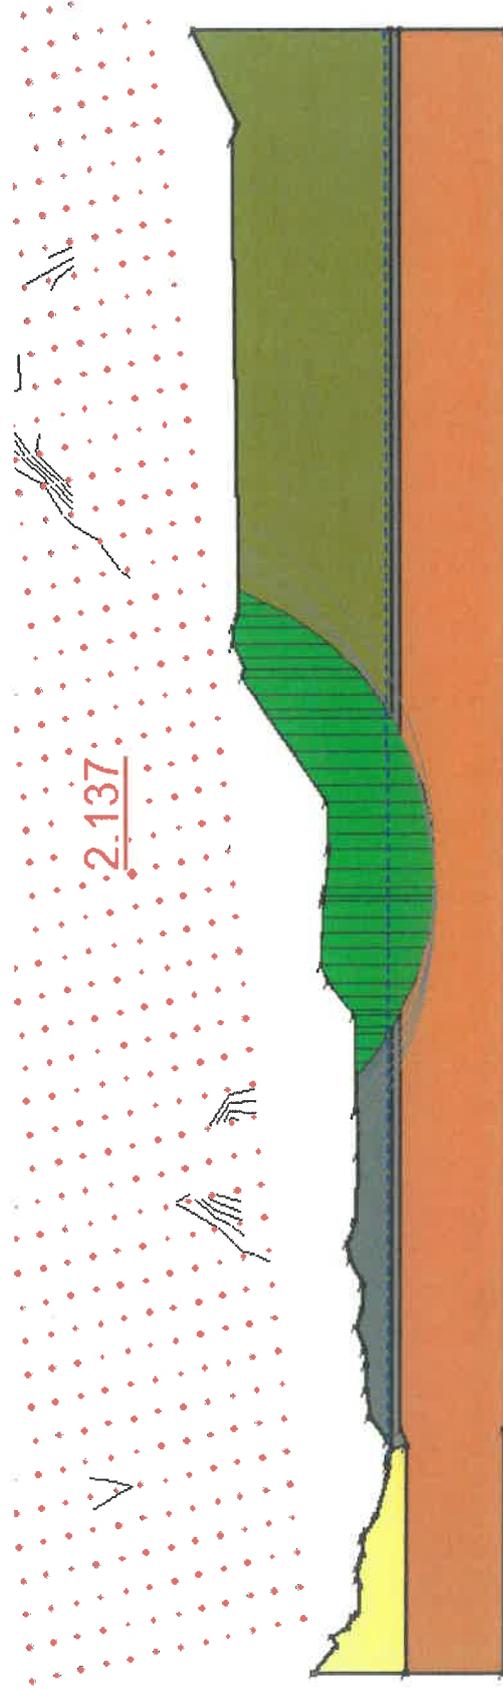
ANEXA NR. 4.15

PROFIL 3
APĂ la nivel normal în canalul Mălina –Situuație actuală

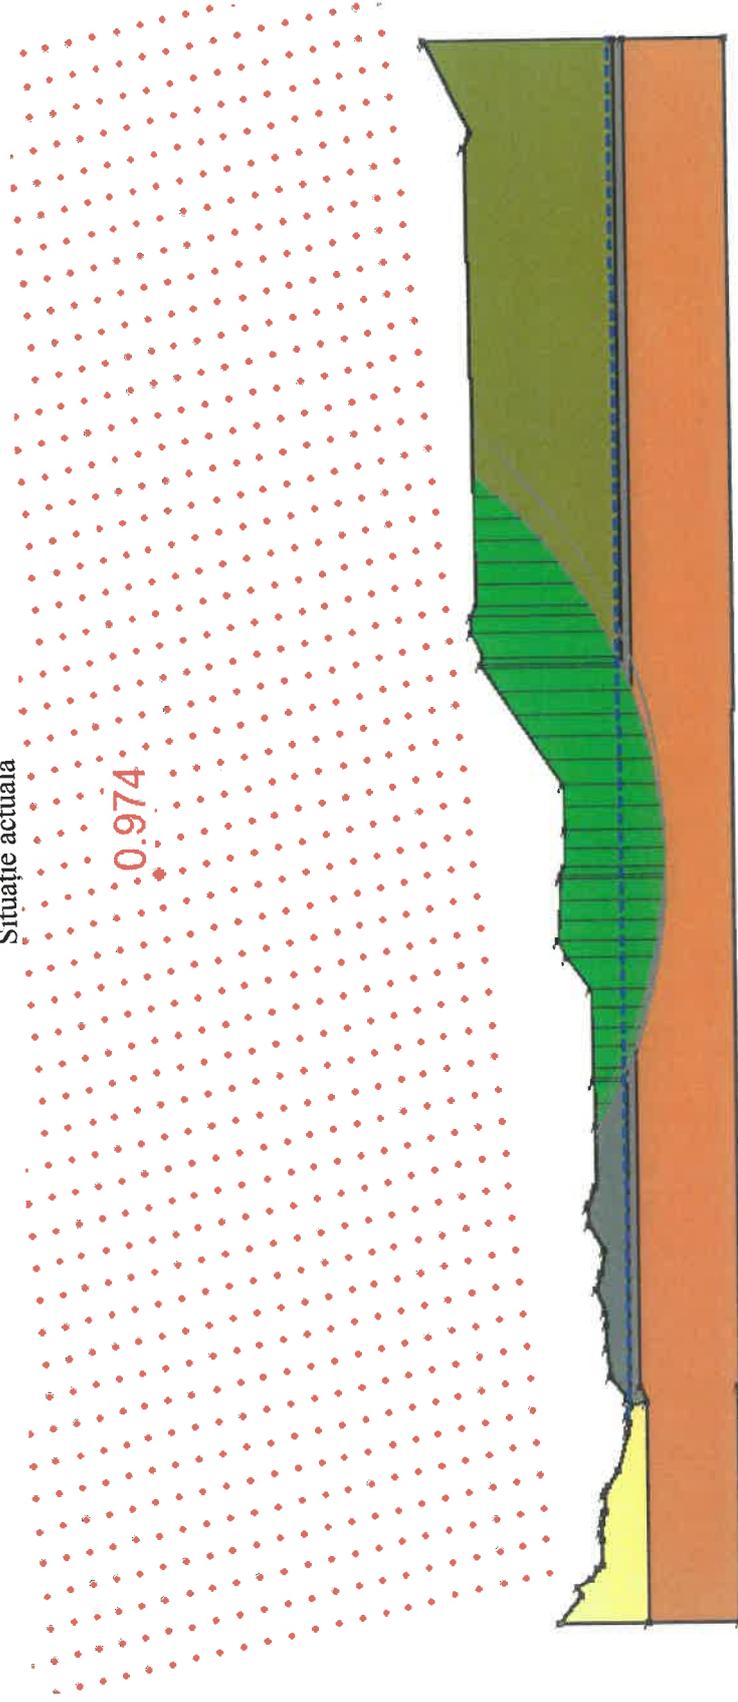
ANEXA NR. 4.16

APĂ la nivel normal în canalul Mălina – PSEUDOSTATIC, $ag = 0,30$

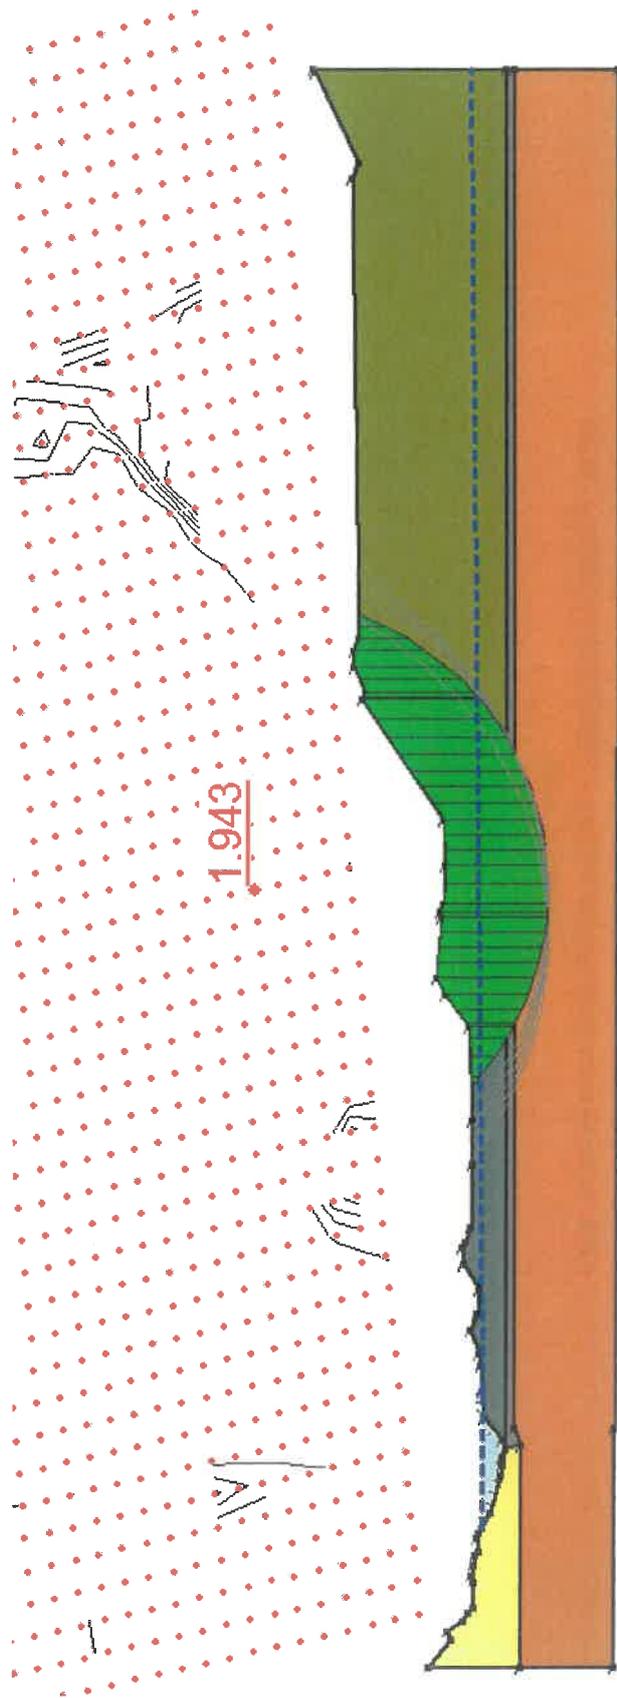
ANEXA NR. 4.17

PROFIL 3
APĂ la nivel maxim în canalul Mălina –Situafie actuală–STATIC

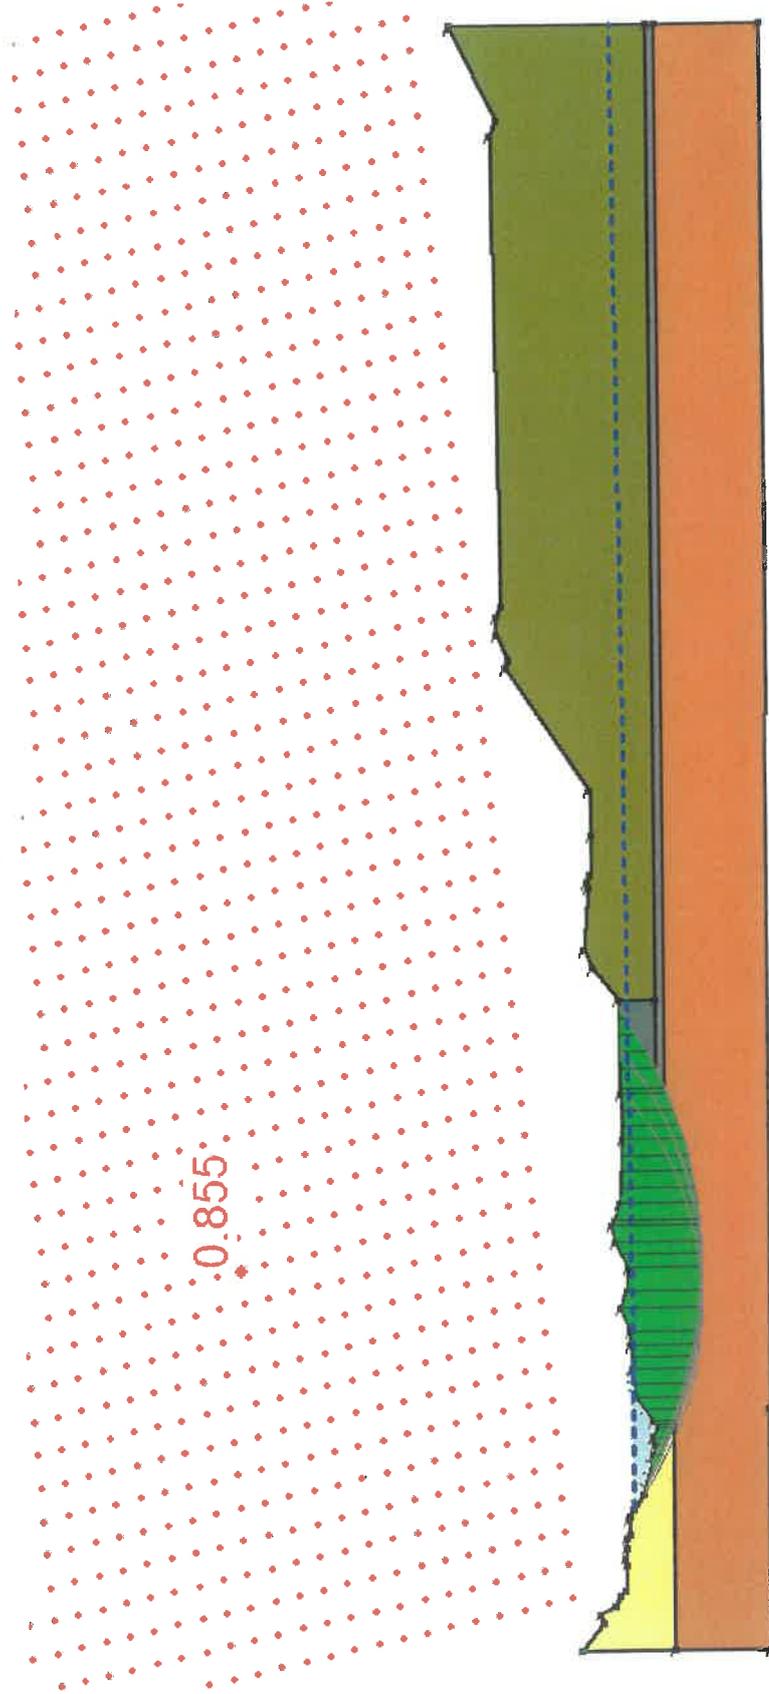
APĂ la nivel maxim în canalul Mălina – PSEUDOSTATIC, $ag = 0,30$
Situatie actuală
