**RAPORT ANUAL PRIVIND IMPACTUL PRODUS DE COLIZIUNE
PRIN METODA CAUTARII CADAVRELOR DE PASARI SI LILIECI**
pentru obiectivul

**CEE VARLEZI 3X2MW,
comuna Varlezi, judetul Galati**

Perioada Noiembrie 2014 – Octombrie 2015

ELABORATOR: S.C. ENVIRO QUALITY CONCEPT S.R.L.

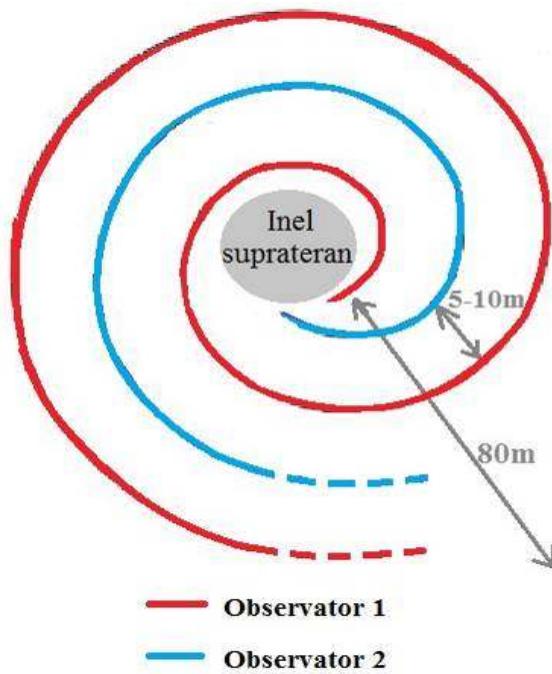
Schema protocol de lucru EQC

"Protocolul de lucru EQC" practicat in teren in vederea cautarii eventualelor **carcase de pasari si lilieci** urmare a coliziunii cu turbina eoliana a presupus deplasarea simultana a 2 persoane, sau a unei singure persoane, in spirala, pornind de la baza turbinei eoliene catre exterior, pana la atingerea razei de 80 m (aproximativ 1/2 din inaltimea totala a turbinei). Intre observatori se pastreaza o distanta cuprinsa in intervalul 5-10 m, functie de vizibilitatea din teren, inaltimea vegetatiei (culturilor). In cazul in care observatiile se realizeaza de catre o singura persoana, distanta dintre traseele in spirala efectuate in jurul turnului va fi tot de 5-10m. In stabilirea procedurii de lucru in teren s-a tinut cont de metodele recomandate in Ghidurile din strainatate (Ex: "*Post-Construction Bat and Bird Mortality Survey Guidelines for Wind Farm Development in New Brunswick, Canada; Fish and Wildlife, October 2011*").

Aceasta metoda s-a aplica in special in intervalul mai-august, atunci cand culturile/vegetatia nu permit inspectarea zonei adiacente tubinelor, prin observatii directe sau cu ajutorul instrumentelor optice, spre deosebire de perioada de iarna, primavara si toamna cand datorita covorului vegetal slab reprezentat sau prezentei zapezii, eventualele carcase pot fi reperate de la nivelul platformelor de mentenanta, datorita vizibilitatii crescute.

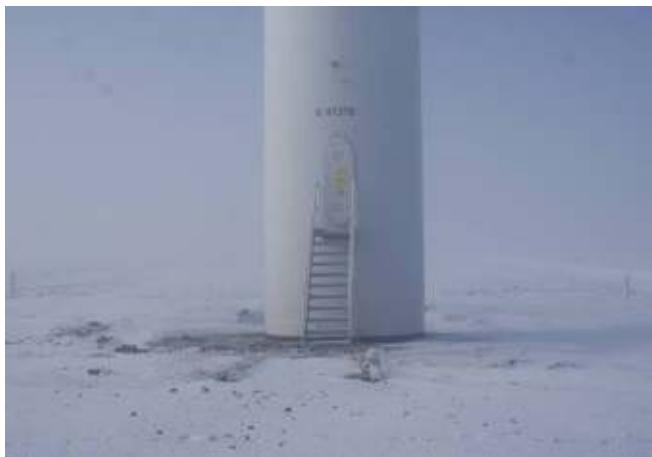
Foto ianuarie 2015

Exemple de imagini din timpul cautarii carcaselor:

Asa cum reiese si din imaginile de mai sus, pe parcursul monitorizarii s-au realizat deplasari in teren in diverse conditii meteo, inclusiv in zile cu ceata, ploaie, vant puternic sau dupa furtuni, viscol. Mentionam faptul ca din observatiile efectuate, in timpul unor fenomene meteo precum ceata, vant puternic sau ploaie abundenta, activitatea pasarilor este mult redusa, rar fiind observate specii in zbor (genul Corvus), aspect ce reduce astfel posibilitatea coliziunii cu turbinele eoliene. La acestea se adauga faptul ca functionarea turbinelor este stopata automat la o viteza a vantului de peste 25m/s, si tot din motive de protectie a echipamentelor, se opreste functionarea in conditii de chiciura semnificativa.
