RAPORT PRIVIND IMPACTUL PRODUS DE COLIZIUNE PRIN METODA CAUTARII CADAVRELOR DE PASARI SI LILIECI pentru obiectivul

**Parc Eolian Apollo 6MW
comuna Frumusita, judetul Galati**

Perioada: Ianuarie 2015 – Decembrie 2015

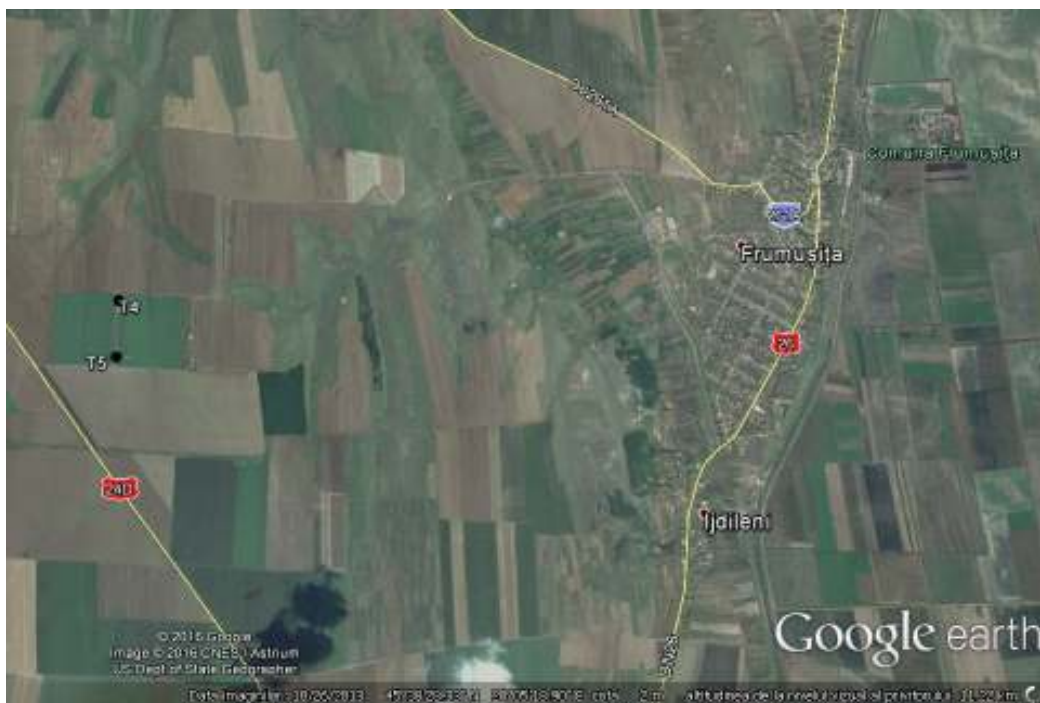
Turbinele parcului au urmatoarele coordonate, in sistem de proiectie Stereo 70:

Nr Crt.	Coordonate stereo 70 (x/y)	
	X	Y
1 (T 4)	733967.768	465249.254
2 (T 5)	733990.254	464831.512

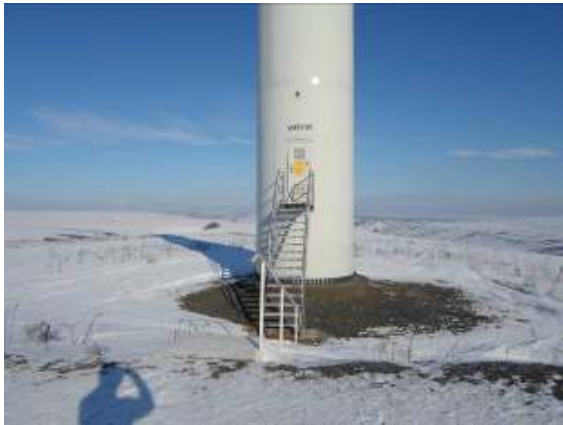
Ex: Vizibilitate ridicata (luna ianuarie)

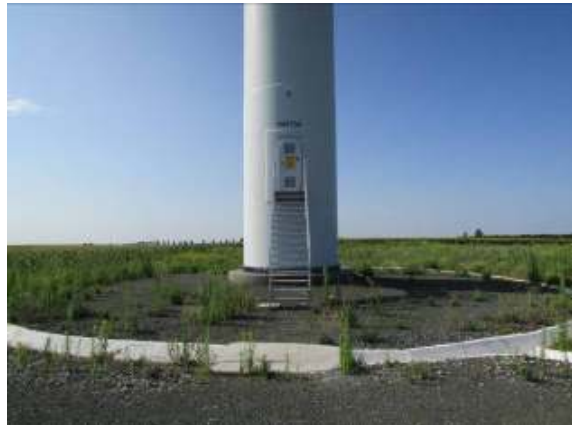
Ex: Vizibilitate redusa cu exceptia platformei si a fundatiei (luna iulie) (se impune aplicarea protocolul de lucru)

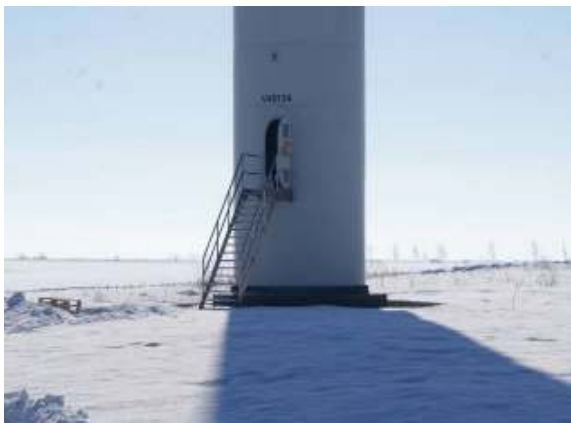
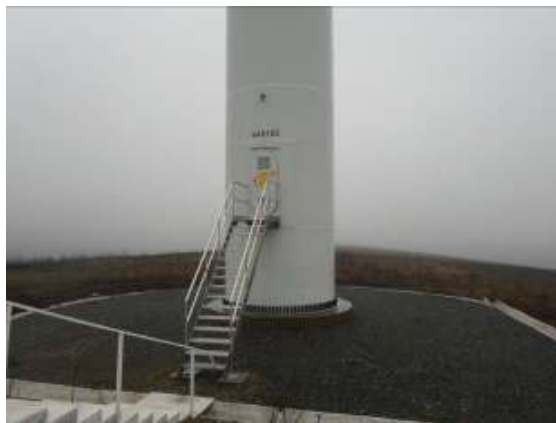
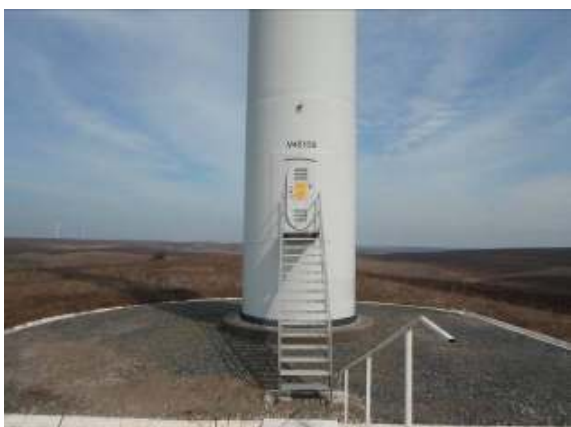
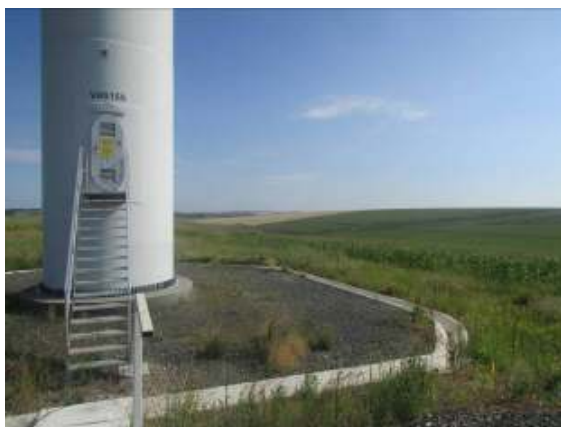
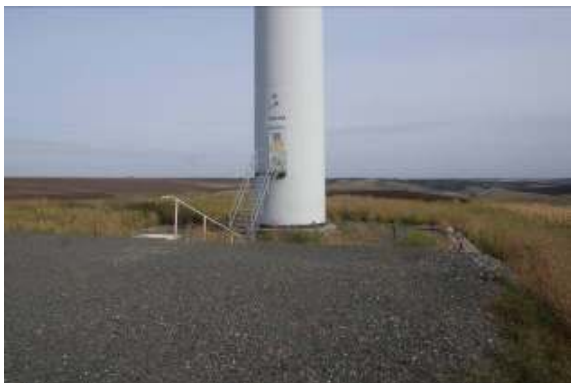
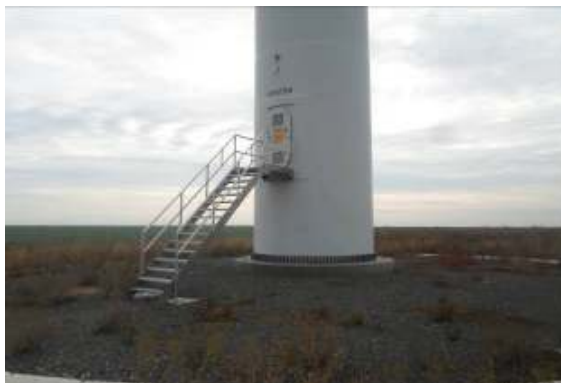
Exemple de imagini din timpul cautarii carcaselor:

- Pe parcursul monitorizarii nu a fost cazul completarii nici unei fise de observatii intrucat **nu s-a inregistrat nici o carcasa de chiroptere sau de pasari**, precum nici urme de carcase (pene, fragmente de corp ca urmare a interventiei pradatorilor asupra carcaselor).

Asa cum reiese si din imaginile de mai sus, pe parcursul monitorizarii s-au realizat deplasari in teren in diverse conditii meteorologice, inclusiv in zile cu ceata, ploaie, vant puternic sau dupa furtuni, viscol. Precizam faptul ca activitatea pasarilor se reduce semnificativ in timpul unor fenomene meteo precum ceata, vant puternic sau ploaie abundenta, aspect conturat pe baza observatiilor efectuate in teren, de-a lungul celor patru sezoane. Se constata absenta speciilor de pasari (facand exceptie uneori exemplare aflate in zbor din genul Corvus), aspect ce reduce astfel posibilitatea coliziunii cu turbinele eoliene. La acestea se adauga faptul ca functionarea turbinelor este stopata automat la o viteza a vantului de peste 25m/s, si tot din motive de protectie a echipamentelor, se opreste functionarea in conditii de chiciura semnificativa.
