**RAPORT PRIVIND IMPACTUL PRODUS DE COLIZIUNE PRIN
METODA CAUTARII CADAVRELOR DE PASARI SI LILIECI**

**pentru obiectivul
CEE SCHELA 4X2MW
comuna Schela, judetul Galati**

Perioada: Ianuarie 2015 – Decembrie 2015

ELABORATOR: S.C. ENVIRO QUALITY CONCEPT S.R.L.

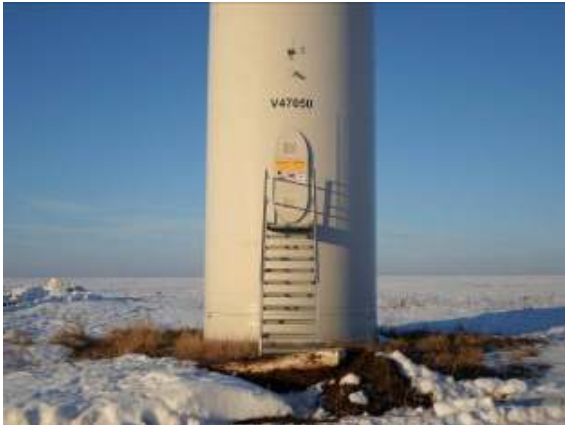
Ex: Vizibilitate ridicata (luna ianuarie)

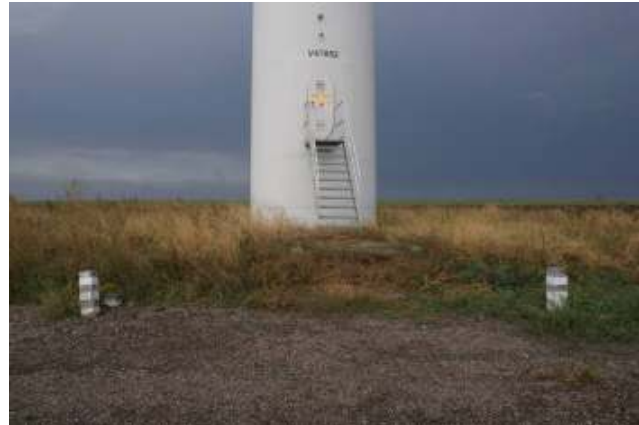
*Ex: Vizibilitate redusa (luna septembrie)
(se impune aplicarea protocolul de lucru)*

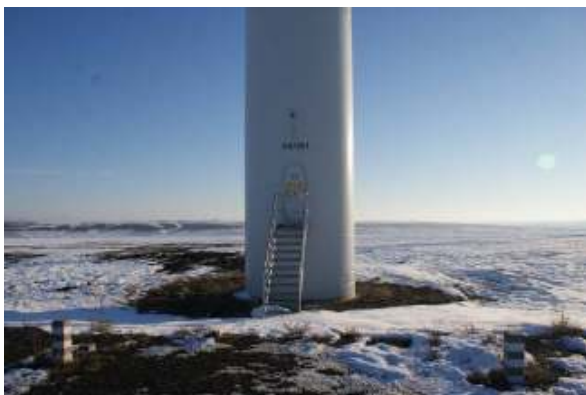
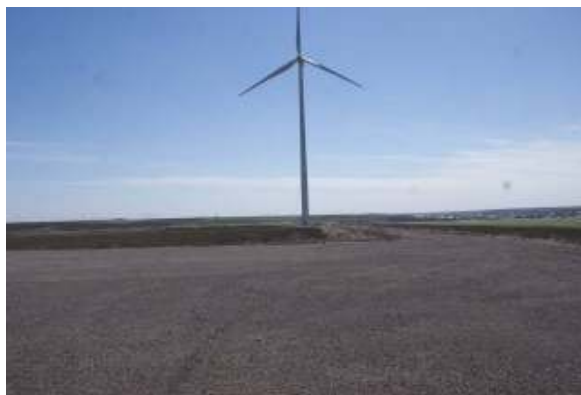
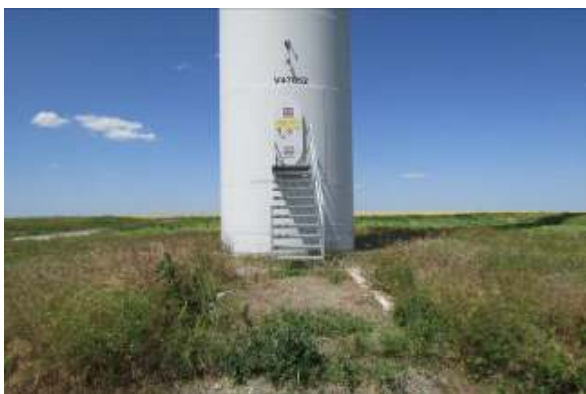
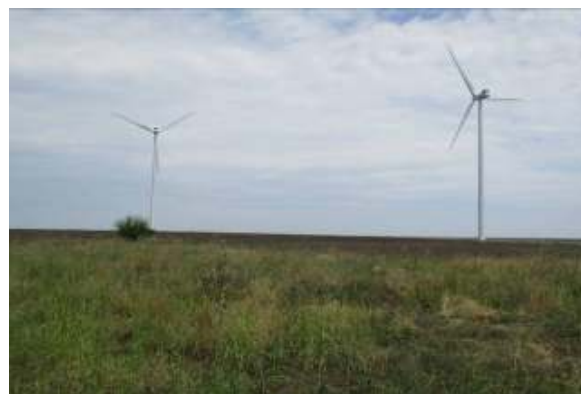
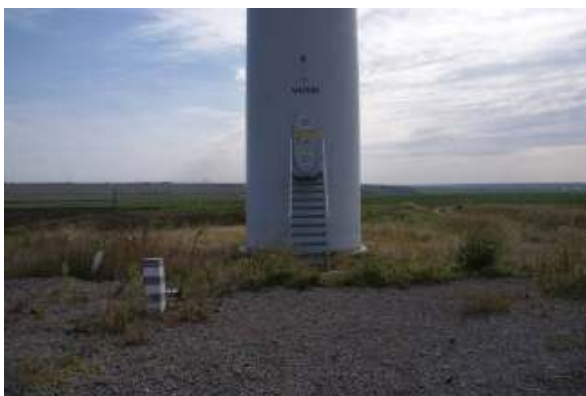
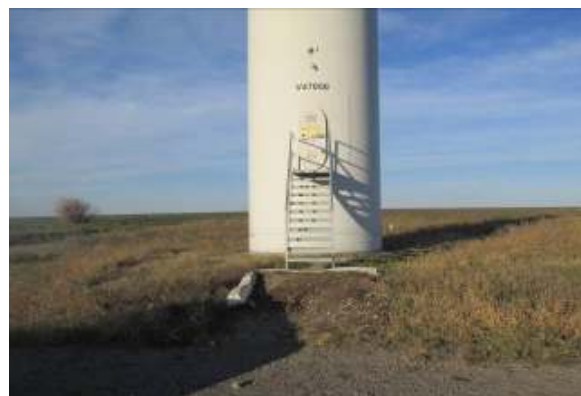
- Pe perioada monitorizarii **nu s-a inregistrat nici o carcasa de chiroptere sau de pasari**, precum nici urme de carcase (pene, fragmenete de corp ca urmare a interventiei pradatorilor asupra carcaselor), nefiind cazul completarii nici unei fise de observatii.

Exemple de imagini din timpul cautarii carcaselor:

Asa cum reiese si din imaginile de mai sus, pe parcursul monitorizarii s-au realizat deplasari in teren in diverse conditii meteo, inclusiv in zile cu ceata, ploaie, vant puternic sau dupa furtuni, viscol. Mentionam faptul ca din observatiile efectuate, in
