**Raport de monitorizare
anul 2018
Parc eolian 2 MW – Slobozia Conachi
NEXT ENERGY PARTNERS S.R.L**

Cod: RM_NEP_2018.docx

Raport de monitorizare a impactului activității asupra biodiversității

Perioada de monitorizare (Ianuarie – Decembrie 2018)

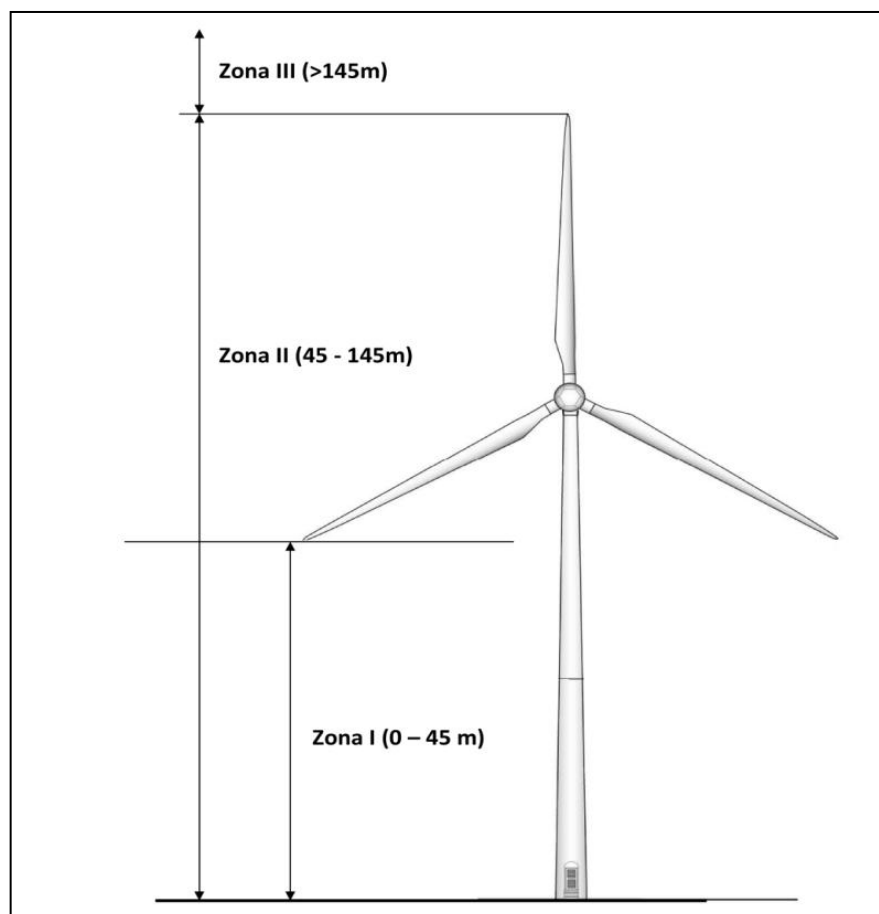
Figura nr. 7 - Clasificarea înălțimii de zbor a speciilor de păsări în cadrul zonei analizate

În figura de mai jos este reprezentată distribuția indivizilor în funcție de altitudinea la care au fost observați în comparație cu înălțimea turbinelor eoliene. Au fost analizate trei categorii de altitudini, respectiv peste zona de acțiune a palelor turbinelor, în zona de acțiune a palelor turbinelor și sub zona de acțiune a palelor turbinelor eoliene.
