**RAPORT ANUAL PRIVIND IMPACTUL PRODUS DE COLIZIUNE  
PRIN METODA CAUTARII CADAVRELOR DE PASARI SI LILIECI**  
pentru obiectivul

**CEE SMULTI 1X2MW  
comuna Smulti, judetul Galati**

Perioada: Noiembrie 2015 – Octombrie 2016

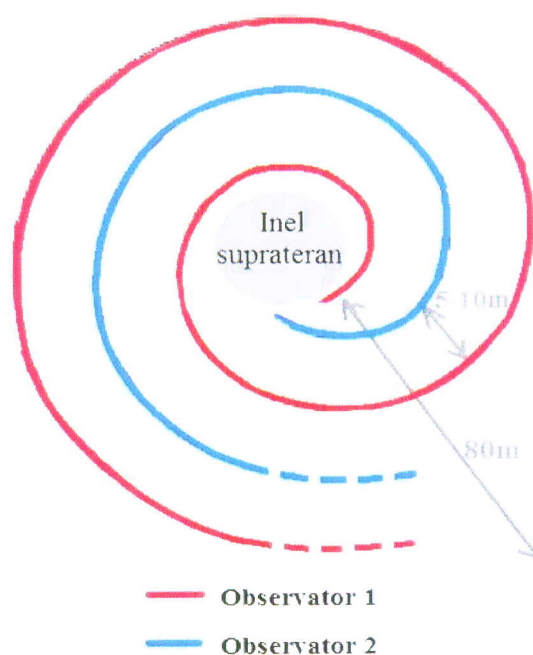
*Schema protocol de lucru EQC*

"Protocolul de lucru EQC" practicat in teren in vederea cautarii eventualelor **carcase de pasari si lilieci** urmare a coliziunii cu turbina eoliana a presupus deplasarea simultana a 2 persoane, sau a unei singure persoane, in spirala, pornind de la baza turbinei

coliene catre exterior, pana la atingerea razei de 80 m (aproximativ 1/2 din inaltimea totala a turbinei). Intre observatori se pastreaza o distanta cuprinsa in intervalul 5-10 m, functie de vizibilitatea din teren, inaltimea vegetatiei (culturilor). In cazul in care observatiile se realizeaza de catre o singura persoana, distanta dintre traseele in spirala efectuate in jurul turnului va fi tot de 5-10m. In stabilirea procedurii de lucru in teren s-a tinut cont de metodele recomandate in Ghidurile din strainatate (Ex: "Post-Construction Bat and Bird Mortality Survey Guidelines for Wind Farm Development in New Brunswick, Canada; Fish and Wildlife, October 2011").
