Parc Eolian APOLLO 6MW, comuna Frumusita, judetul Galati

Raport privind Impactul produs de coliziune prin metoda cautarii cadavrelor de pasari si lilieci

Perioada: Ianuarie 2016 – Decembrie 2016

ELABORATOR: S.C. ENVIRO QUALITY CONCEPT S.R.L.

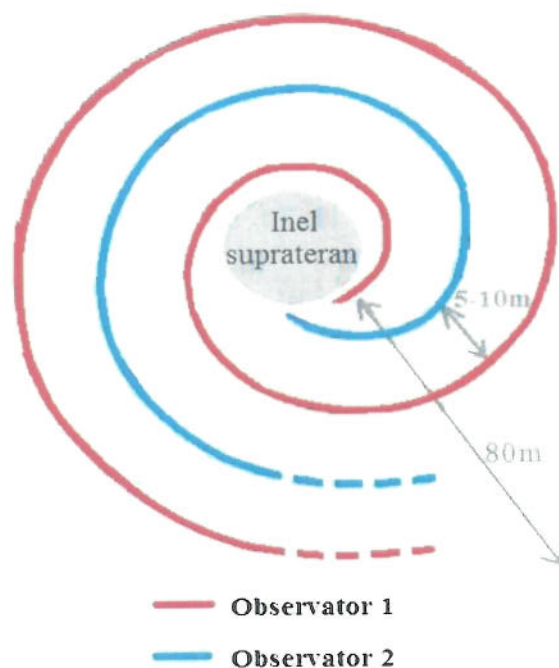
Schema protocol de lucru EQC

"Protocolul de lucru EQC" practicat in teren in vederea cautarii eventualelor **carcase de pasari si lilieci** urmare a coliziunii cu turbinele eoliene presupune deplasarea simultana a 2 persoane, in spirala, pornind de la baza turbinei eoliene catre exterior, pana la atingerea razei de 80 m (aproximativ 1/2 din inaltimea totala a turbinei). Intre observatori se pastreaza o distanta cuprinsa in intervalul 5-10 m, functie de vizibilitatea din teren, inaltimea vegetatiei (culturilor). In stabilirea procedurii de lucru in teren s-a tinut cont de metodele recomandate in Ghidurile din strainatate (Ex: "Post-Construction Bat and Bird Mortality Survey Guidelines for Wind Farm Development in New Brunswick, Canada; Fish and Wildlife, October 2011").

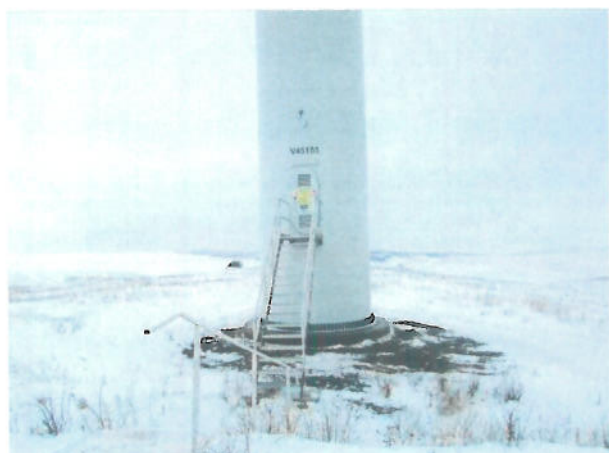
Ex: Vizibilitate ridicata (luna ianuarie)

Acest protocol se aplica in special in intervalul mai-august, atunci cand culturile/vegetatia nu permit inspectarea intregii zone adiacente turnului, prin observatii directe sau cu ajutorul instrumentelor optice, spre deosebire de perioada de iarna, primavara sau toamna, cand fie covorul vegetal este slab reprezentat, fie este prezenta zapada, iar reperarea eventualelor carcase se poate realiza de la distanta datorita vizibilitatii crescute.

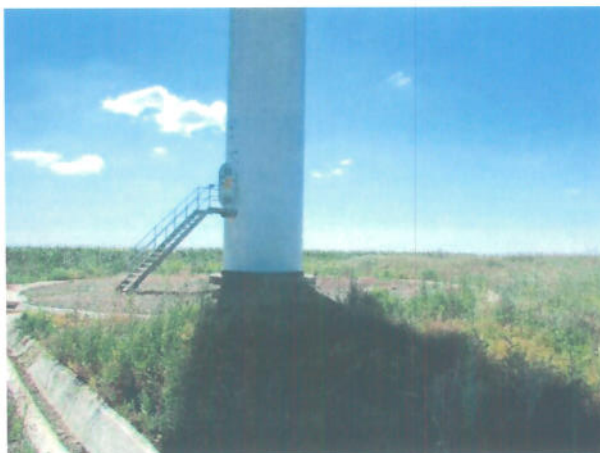
Ex: Vizibilitate redusa cu exceptia platformei si a fundatiei (luna iulie)
(se impune aplicarea protocolului de lucru)
