**"RAPORT ANUAL PRIVIND IMPACTUL PRODUS DE COLIZIUNEA
 AVIFAUNEI**

Ianuarie - Decembrie 2017

ALIZEU EOLIAN SRL

Parc eolian 50 MW – comuna Baleni

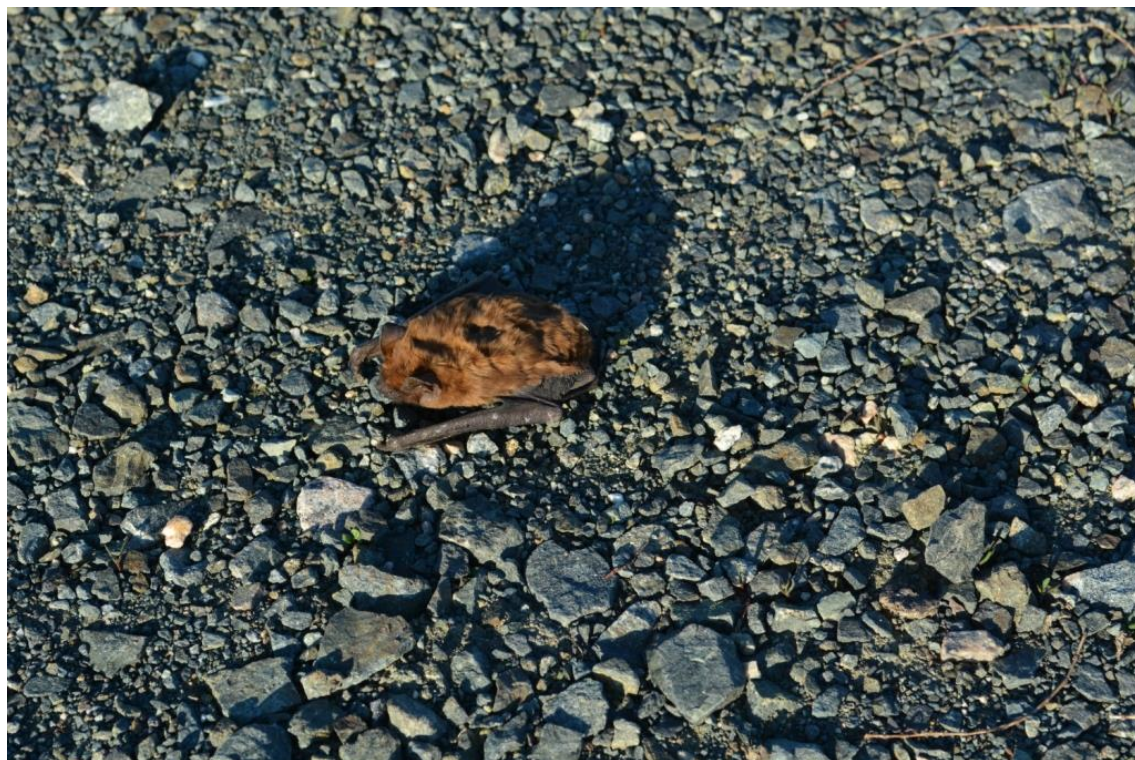
Nyctalus noctula lovit in zona turbinei A1 – martie 2017

Etapă căutare	Data	Zonă cercetare turbina	Carcase păsări nr.	Carcase lilieci nr.	Specie	Statut de conservare	Distanța față de turbina	Stare carcasă	Cauza potențială a morții
1	28.03.2017	A1,	0	1	Nyctalus noctula	LC	15-20m	Urme de lovire	Coliziune turbine

În luna martie și iunie a fost semnalată câte o carcasă de chiroptere (liliac de seară *Nyctalus nictulla*) mortalitate cauzată de lovirea cu palele turbinelor.

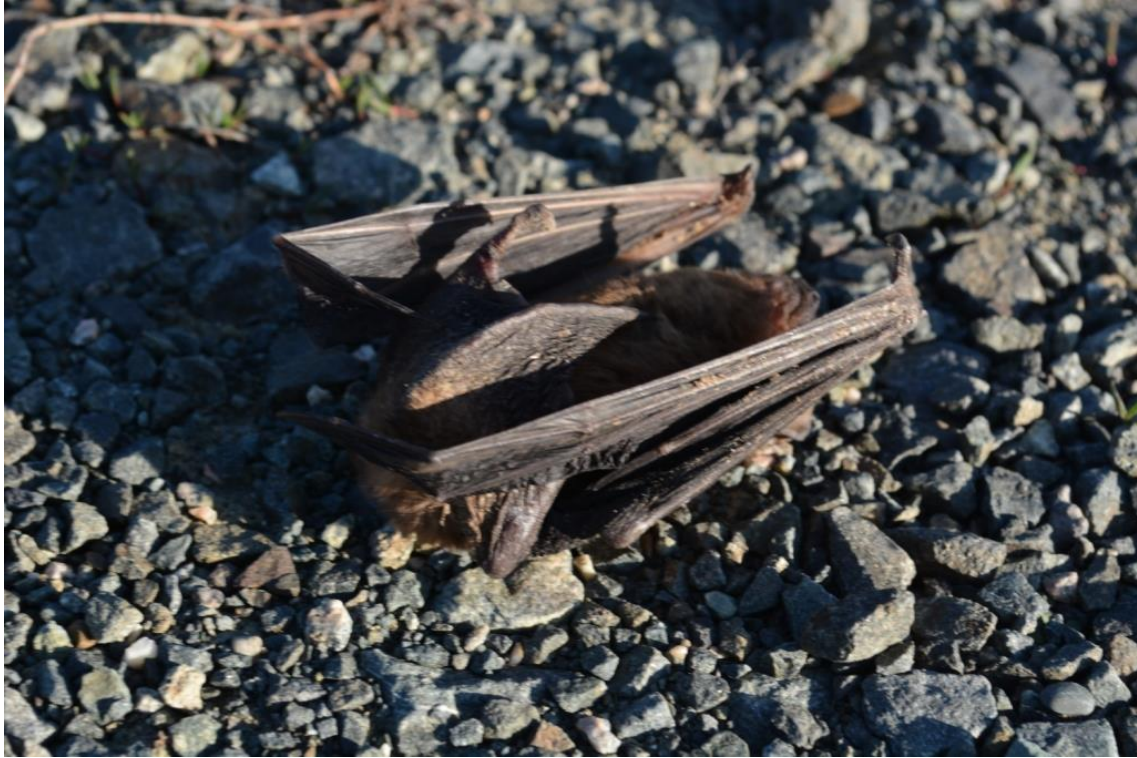
Nyctalus noctula lovit in zona turbinei A1 – martie 2017

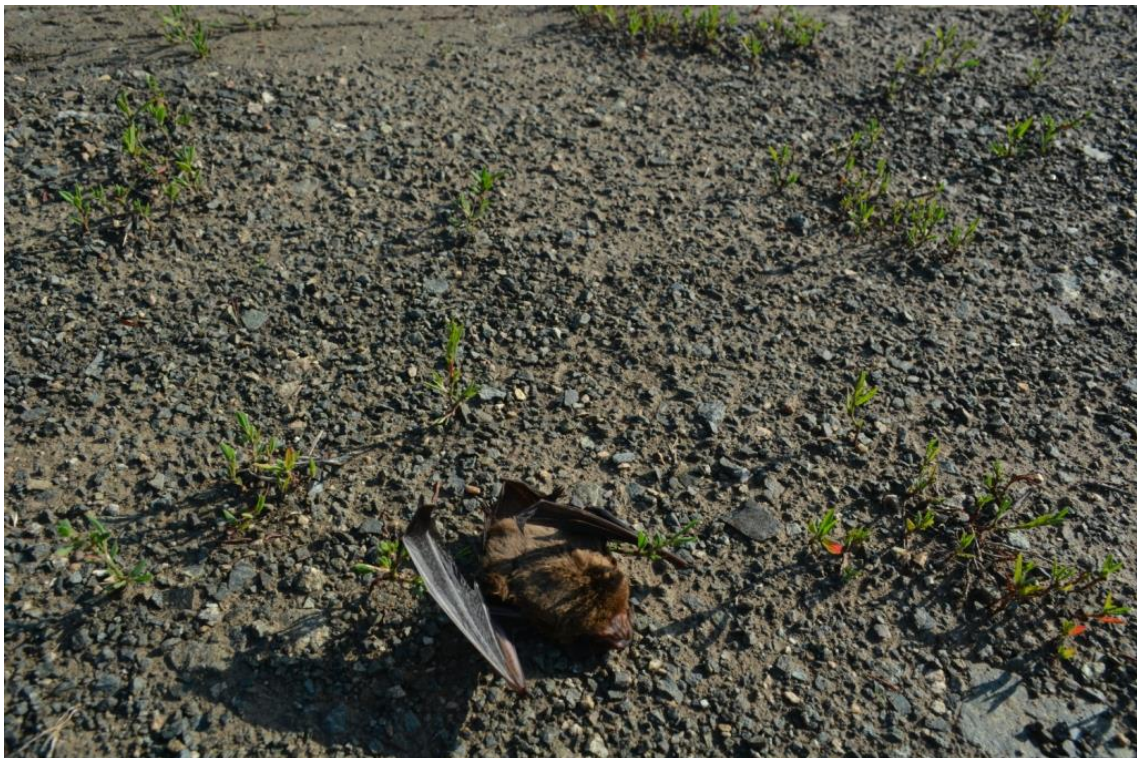
Nyctalus noctula lovit in zona turbinei W3 – iunie 2017

Etapă căutare	Data	Zonă cercetare turbina	Carcase păsări nr.	Carcase lilieci nr.	Specie	Statut de conservare	Distanța față de turbina	Stare carcasă	Cauza potențială a morții
1	25.05.2017	W3	0	1	Nyctalus noctula	LC	18-20m	Urme de lovire	Coliziune turbine eoliene

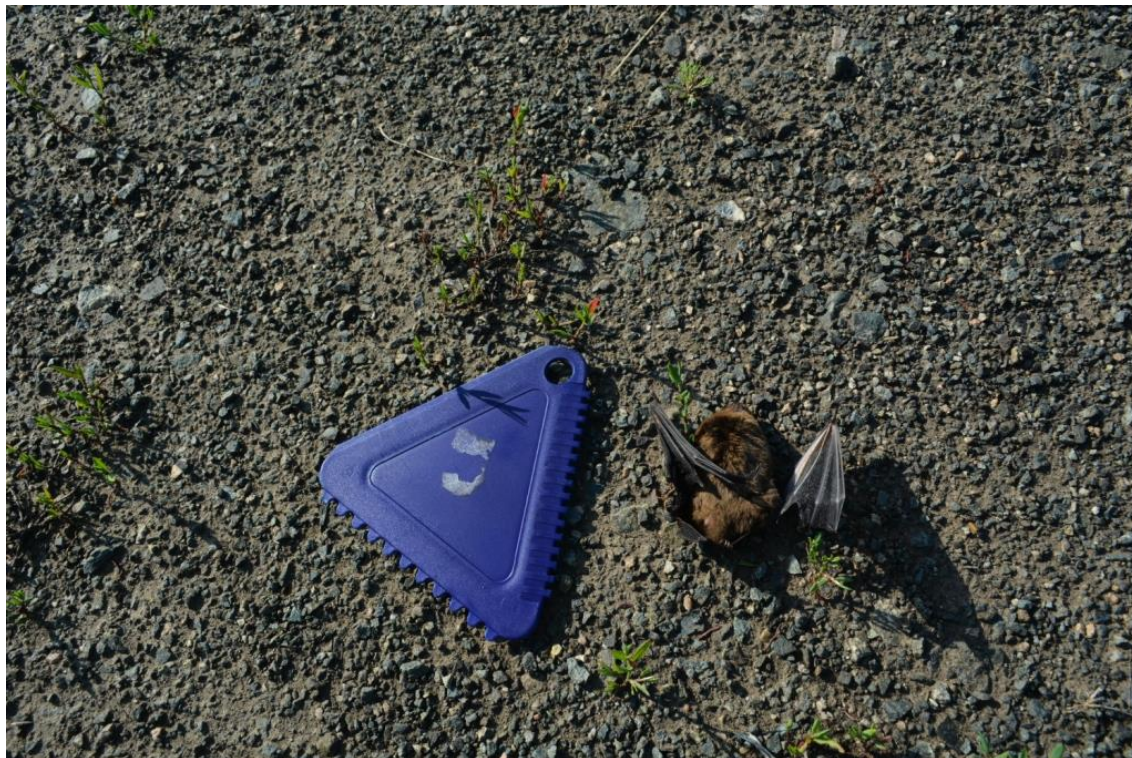
Nyctalus noctula lovit in zona turbinei W3 – iunie 2017
