Raport de monitorizare a biodiversitatii

anul 2015

Parc eolian 10 MW – CUDALBI

SC BRIDGE CONSTRUCT SRL

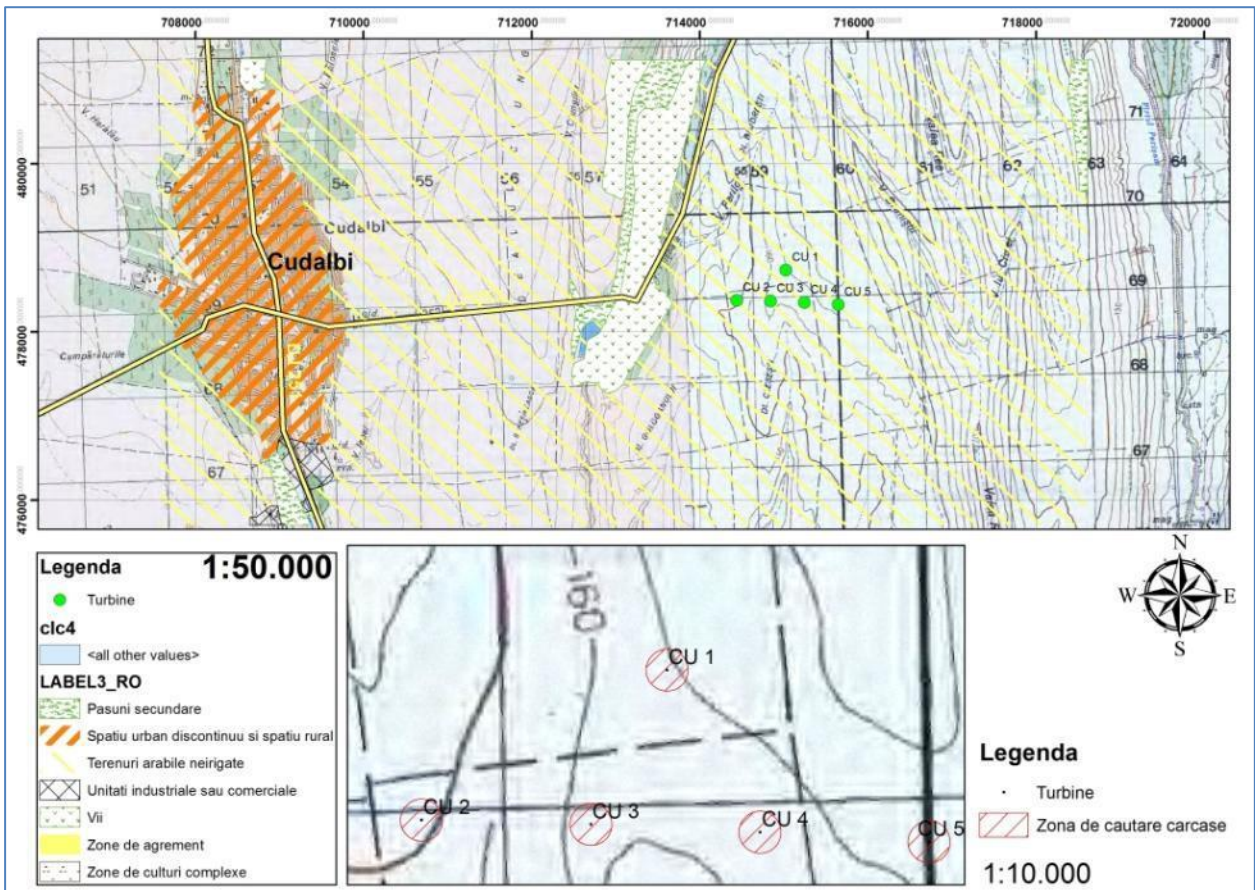
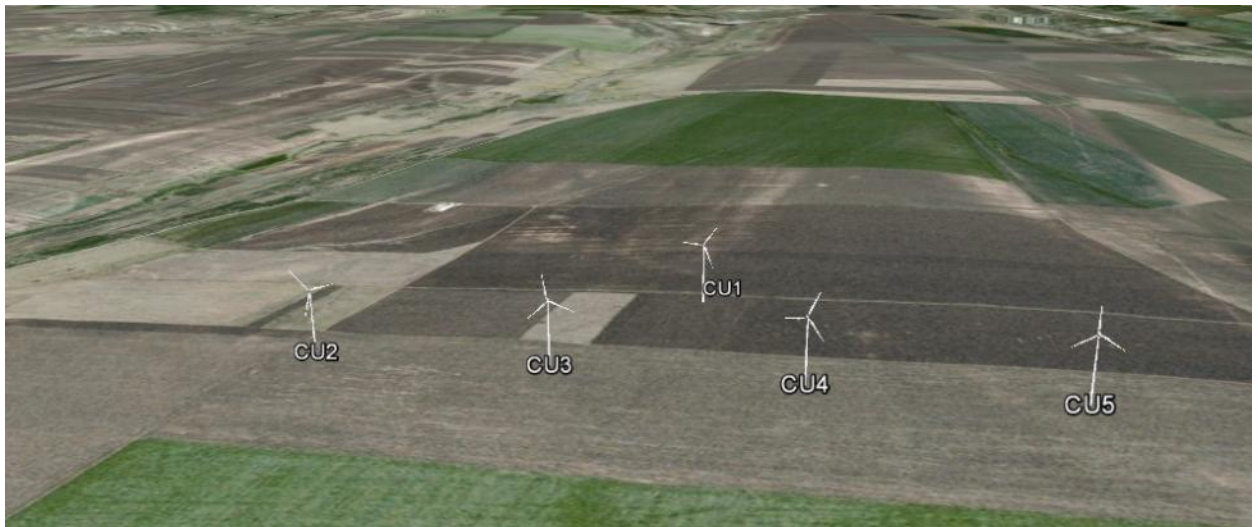
Fig. A1 – Planșă amplasament zonă monitorizate

Turbinele sunt situate pe terenuri agricole pe creasta dealului Cleșești la o cota de +160 metri. Drumurile pietruite conectează turbinele accesul în cadrul amplasamentului fiind relativ facil.

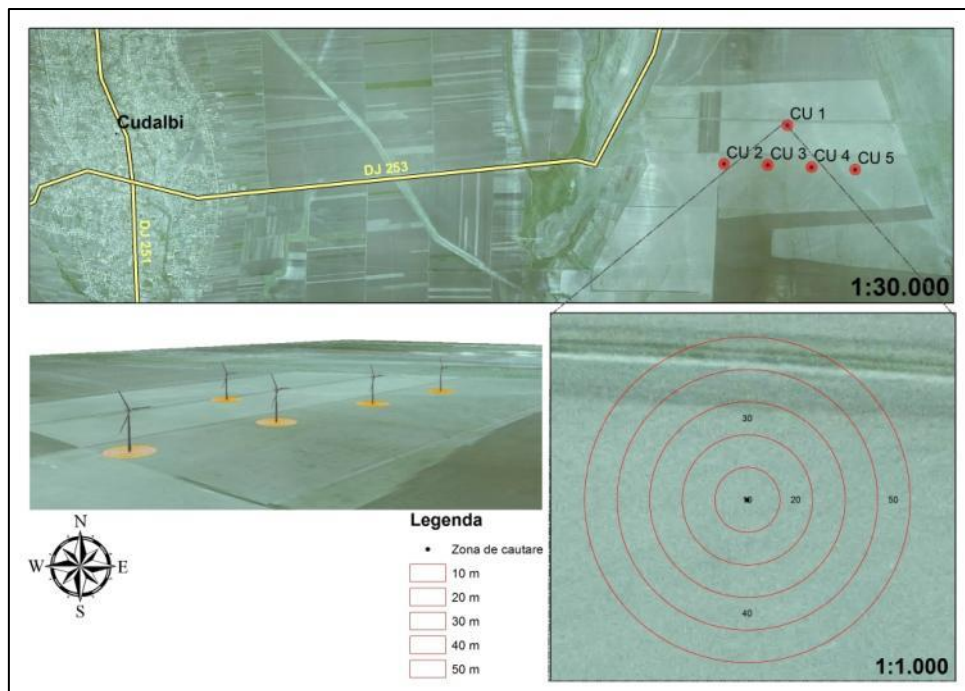
Fig. A2 – Zone de căutare carcasse în jurul turbinelor eoliene

Căutările s-au desfășurat numai pe timpul zilei. Timpul necesar pentru a cerceta întreaga suprafață de 7800 mp alocată fiecărei turbine individuale a fost de aproximativ 40-60 de minute. Căutarea carcaselor de păsări și chiroptere pentru fiecare zonă de acțiune a turbinelor s-a realizat prin mersul pe jos lent al cercurilor concentrice spre exterior de la baza turbinei (fundajație). Inele concentrice s-au situat la intervale de 10 m și turbinele au fost cercetate până la distanță de 50 m de la baza turnurilor. (Fig A2).

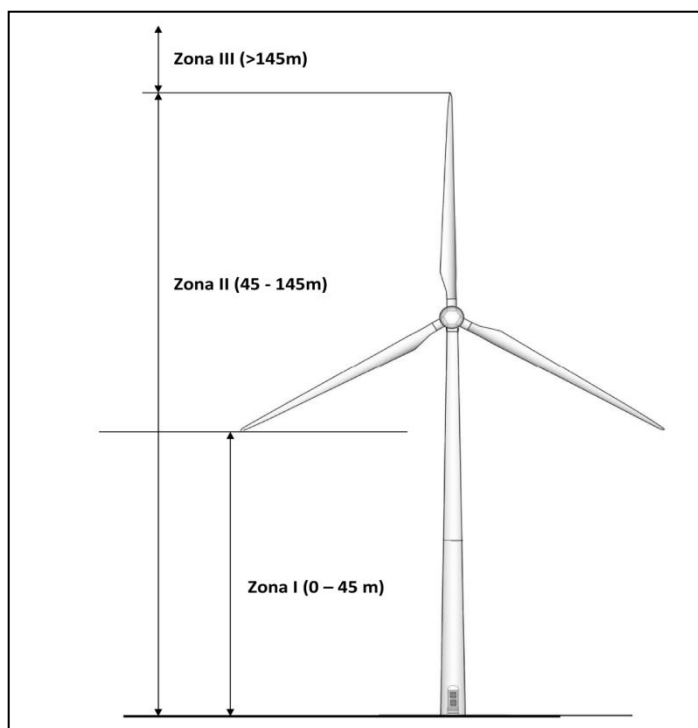
Figura nr. A4 - Clasificarea înălțimii de zbor a speciilor de păsări în cadrul zonei analizate

În figura de mai jos este reprezentată distribuția indivizilor în funcție de altitudinea la care au fost observați în comparație cu înălțimea turbinele eoliene. Au fost analizate trei categorii de altitudini, respectiv peste zona de acțiune a palelor turbinelor, în zona de acțiune a palelor turbinelor și sub zona de acțiune a palelor turbinelor eoliene.
