Raport de monitorizare a impactului activitatii asupra biodiversitatii
anul 2015

Parc eolian 2 MW – Slobozia Conachi

SC THREE WINGS SRL

Perioada de monitorizare (Ianuarie - Decembrie 2015)

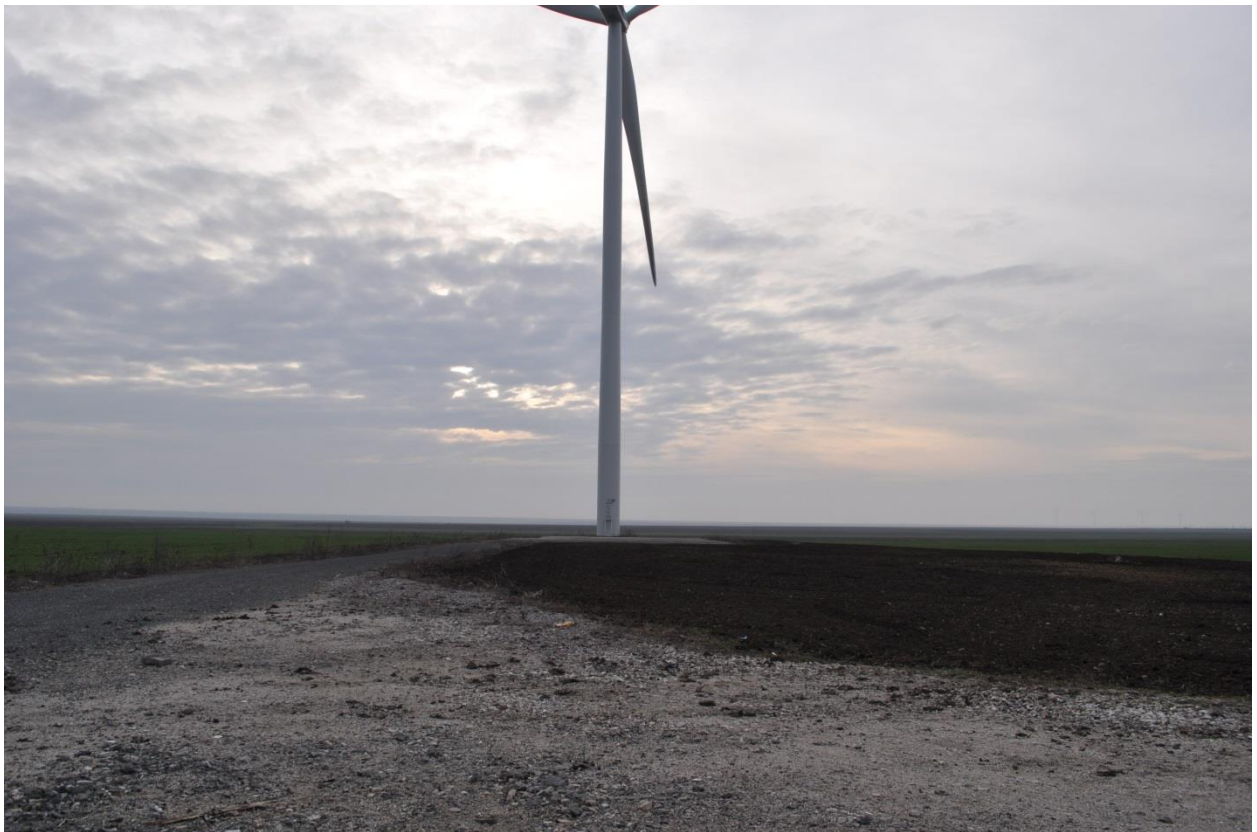
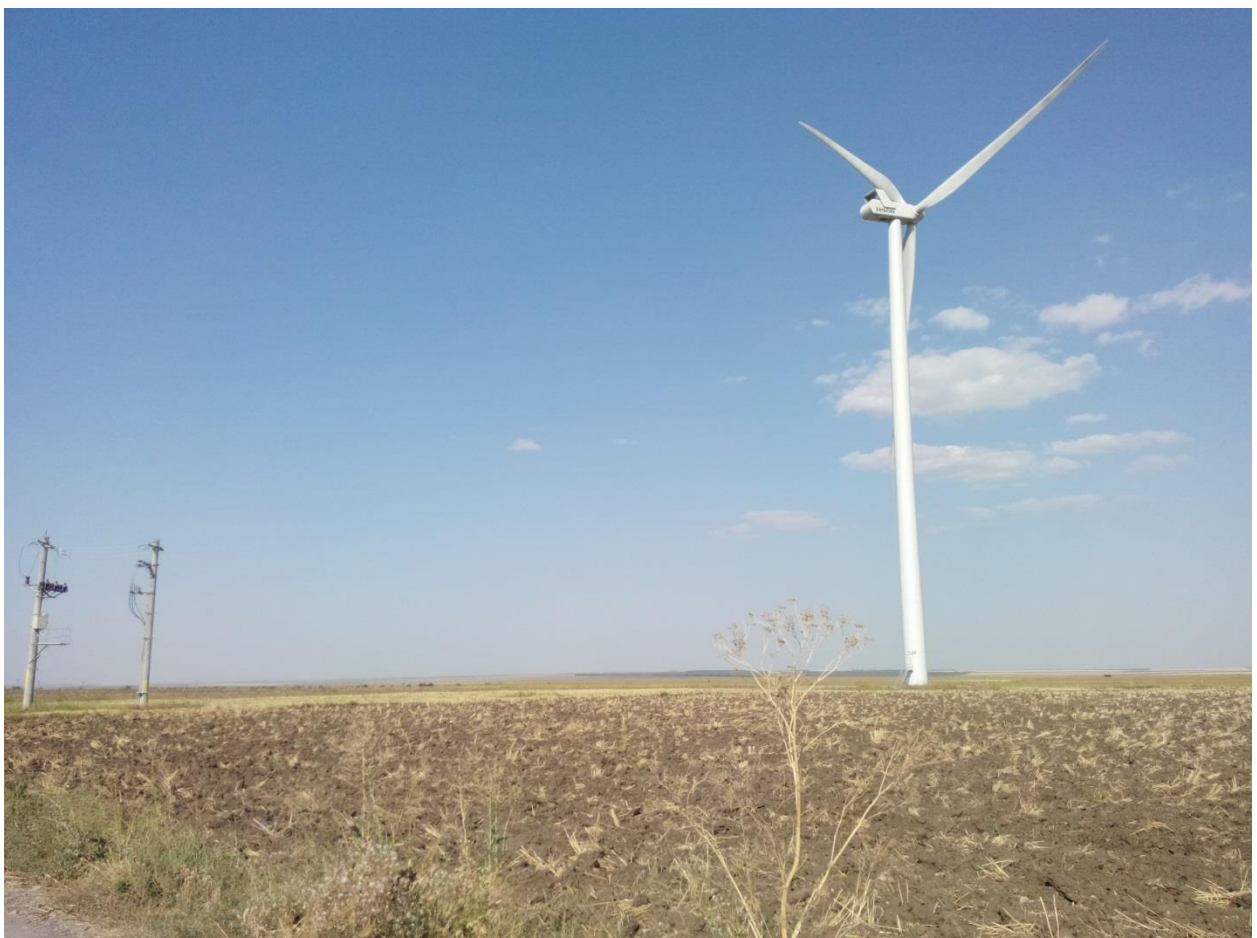
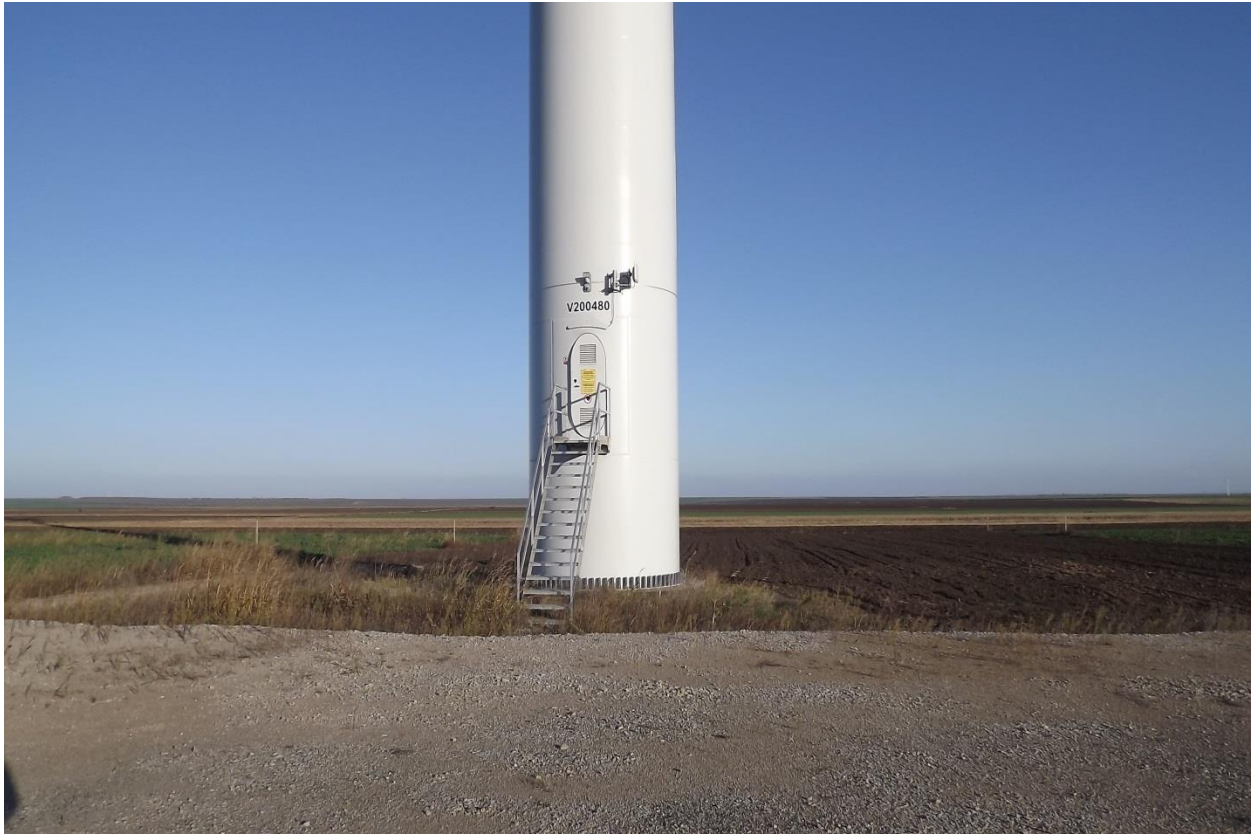
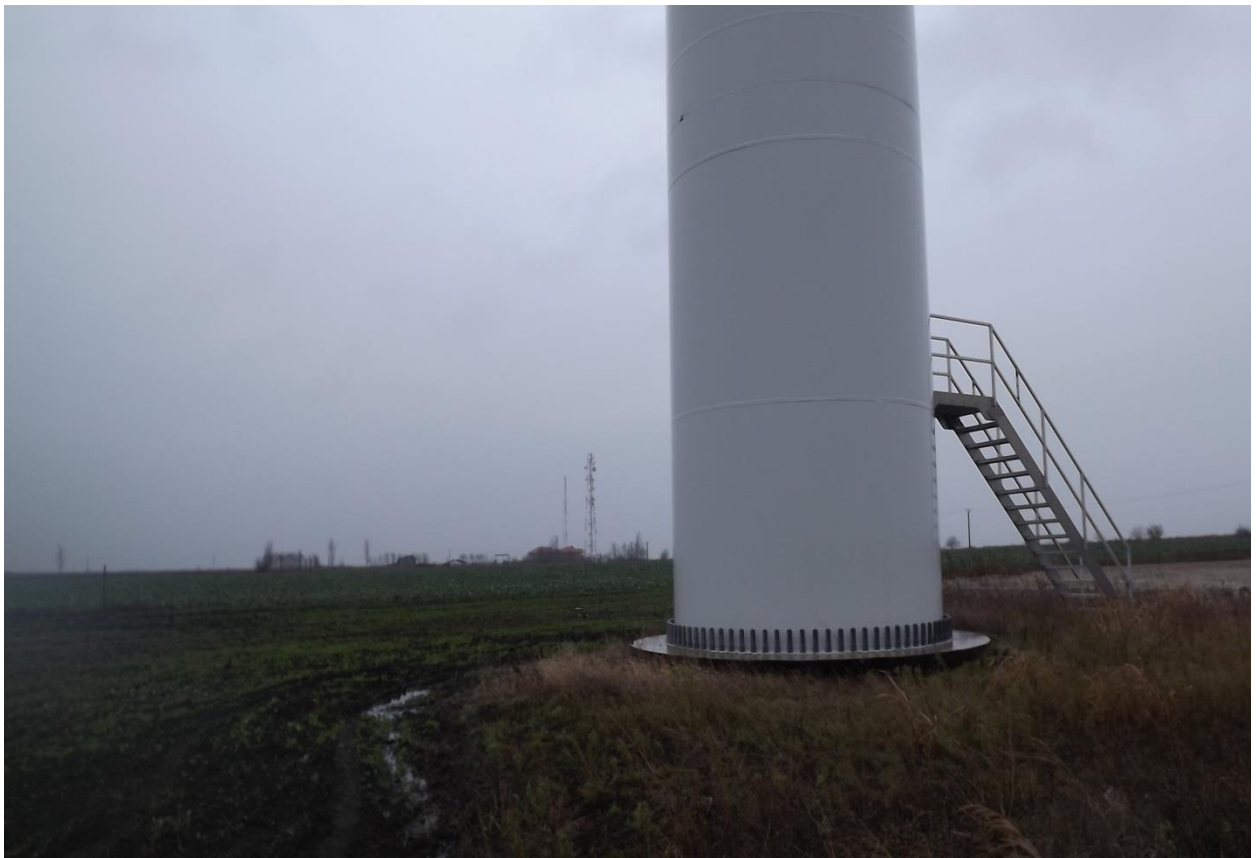
Foto - Amplasament turbina V200480

Turnul generatorului eoliana are 100 m în înălțime. Turbina eoliana este iluminată cu stroboscoape roșii amplasate la mijlocul turnului și la partea de sus a nacelei.

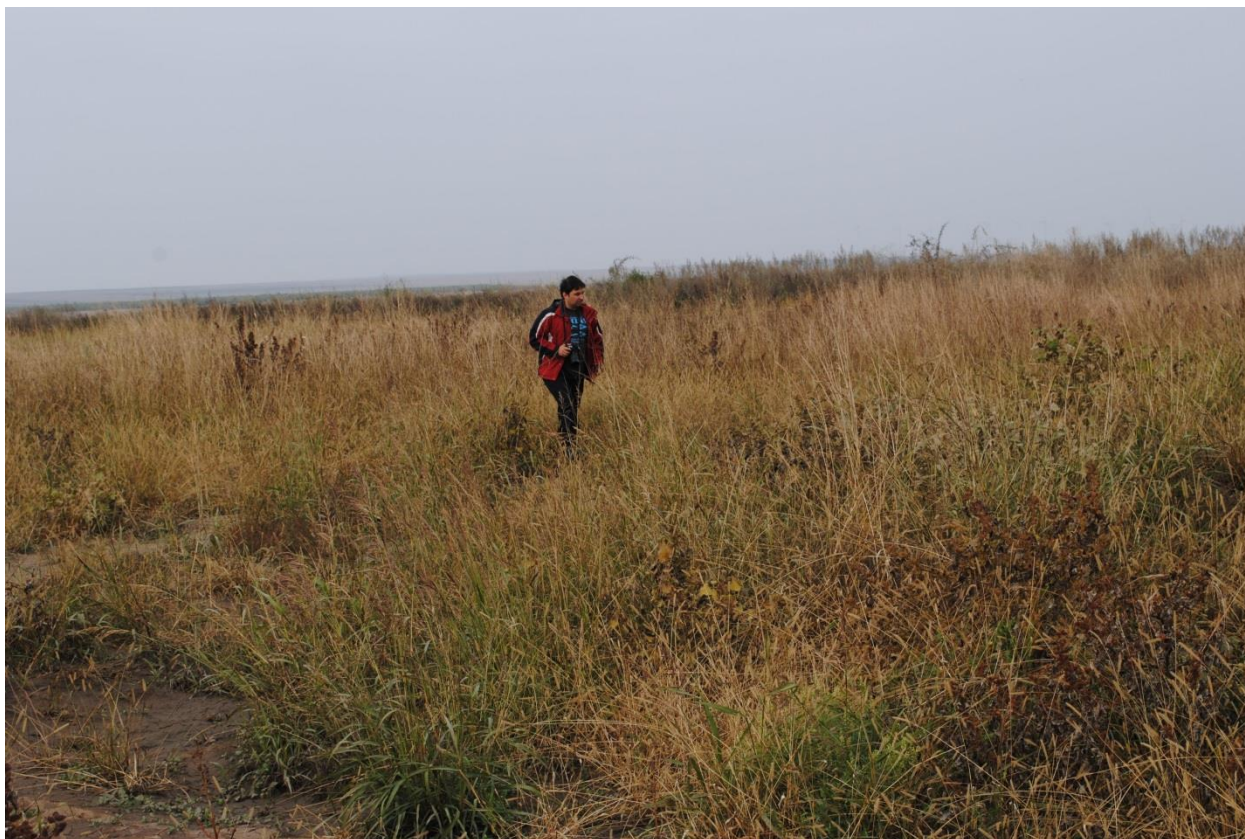
Foto - Activități căutare carcase/ mortalități

Pentru identificarea carcaselor speciilor de păsări ca urmare a coliziunii cu elementele în mișcare a turbinei eoliene, s-au utilizat caroiaje cu raza de 50 de metri, centru fiind turnul turbinei eoliene. În interiorul cărora s-au realizat deplasări în spirală, începând de la baza turnului, căutându-se astfel eventuale victime pe sol (păsări și lilieci). Carcaselor de păsări și lilieci au fost căutate în cadrul parcului eolian Slobozia Cónachi fiind realizate 2 căutări pe lună. În zona de acțiune a turbinei V200480 au fost căutate sistematic carcacele de păsări și lilieci, în cazul identificării unor carcace ele se vor înregistra și colecta marcându-se următorii parametri: localizare GPS, distanța și direcția de la turbina, specia, starea și cauza morții.
