Raport de monitorizare a biodiversitatii

anul 2018

Parc eolian 10 MW – CUDALBI

BRIDGE CONSTRUCT SRL

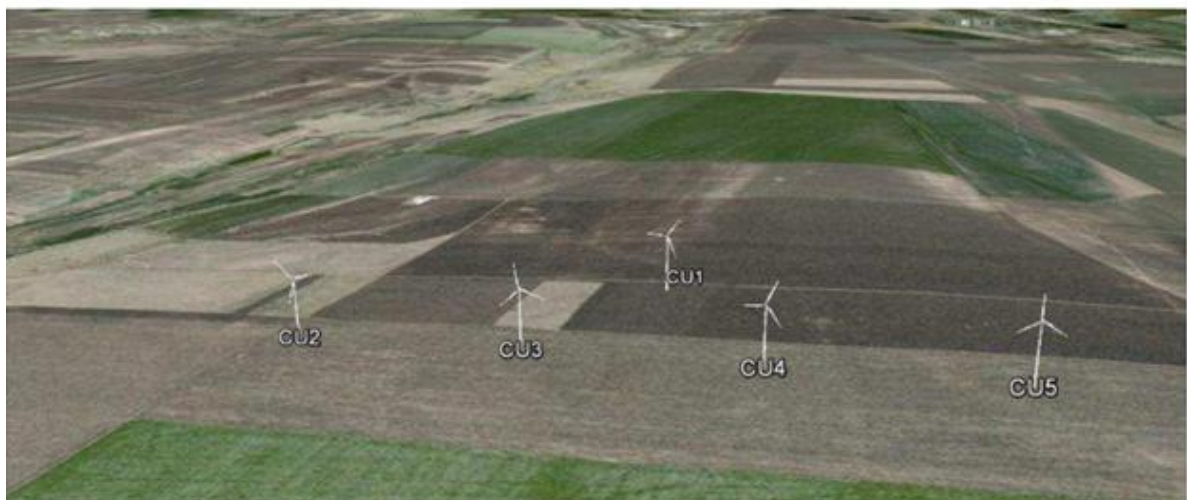
Figura 1: Planșă amplasament zonă monitorizate

Turbinele sunt situate pe terenuri agricole pe creasta dealului Cleșești la o cota de +160 metri. Drumurile pietruite conectează turbinele și în acest mod accesul în cadrul amplasamentului fiind relativ facil.
