**Raport de monitorizare
anul 2019
Parc eolian 2 MW – Slobozia Conachi
NEXT ENERGY PARTNERS S.R.L**

Raport privind monitorizarea asupra biodiversității

Parc eolian 2 MW - Slobozia Conachi

NEXT ENERGY PARTNERS S.R.L

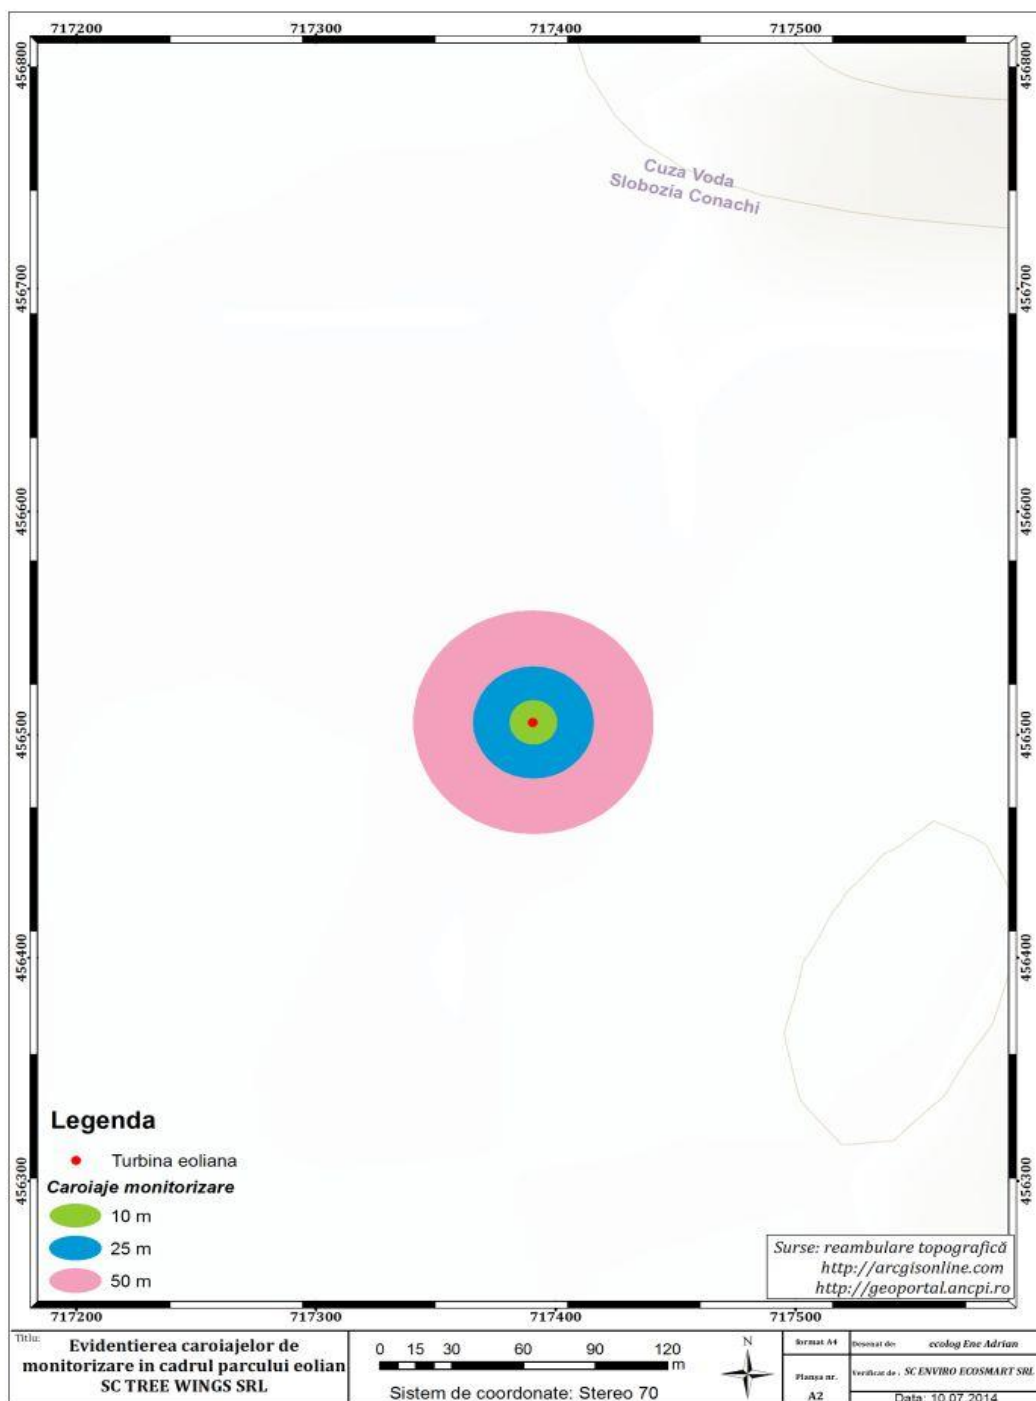
Figura 2: Zone de căutare carcase în jurul turbinelor eoliene

Căutările au început pe parcursul zilei, timpul necesar pentru a cerceta întreaga suprafață de aproximativ 0,8 ha alocată turbinei eoliene a fost de aproximativ 50 de minute. Căutarea carcaselor de păsări și chiroptere pentru zona de acțiune a turbinei s-a realizat prin parcursul pe jos al cercurilor concentrice spre exterior de la baza turbinei (fundatie). Căutarea concentrică s-a situat la intervale de 10 m de turbine și au fost realizate cercetări până la distanța de 50 m de la baza turnurilor (Figura 2).
