| | Proiect: „Reabilitare strada Mircea Voda, strada Alecu Russo, strada Ionita Hrisanti, strada Siretului” | | |
| | Faza: D.A.L.I | Proiect nr.: 32/2019 | |

DOCUMENTATIE TEHNICA IN VEDEREA DECLANSARII PROCEDURII DE EVALUARE A IMPACTULUI ASUPRA MEDIULUI CONFORM ANEXEI 5 E AL LEGII 292 DIN 03.12.2018

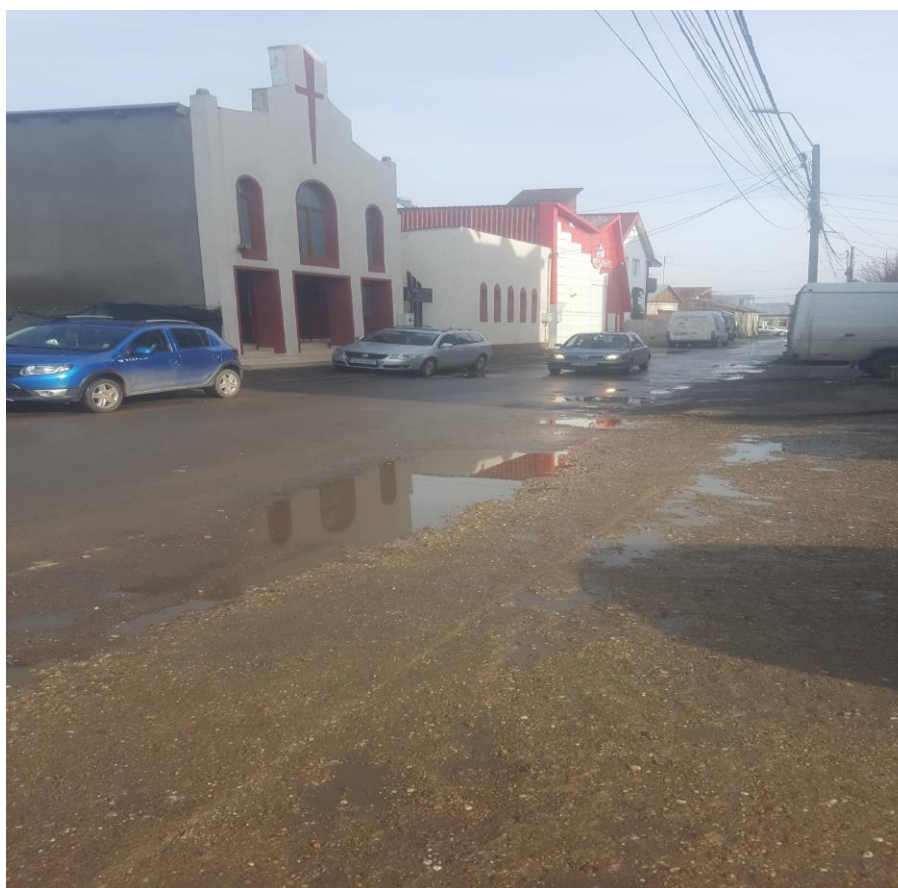
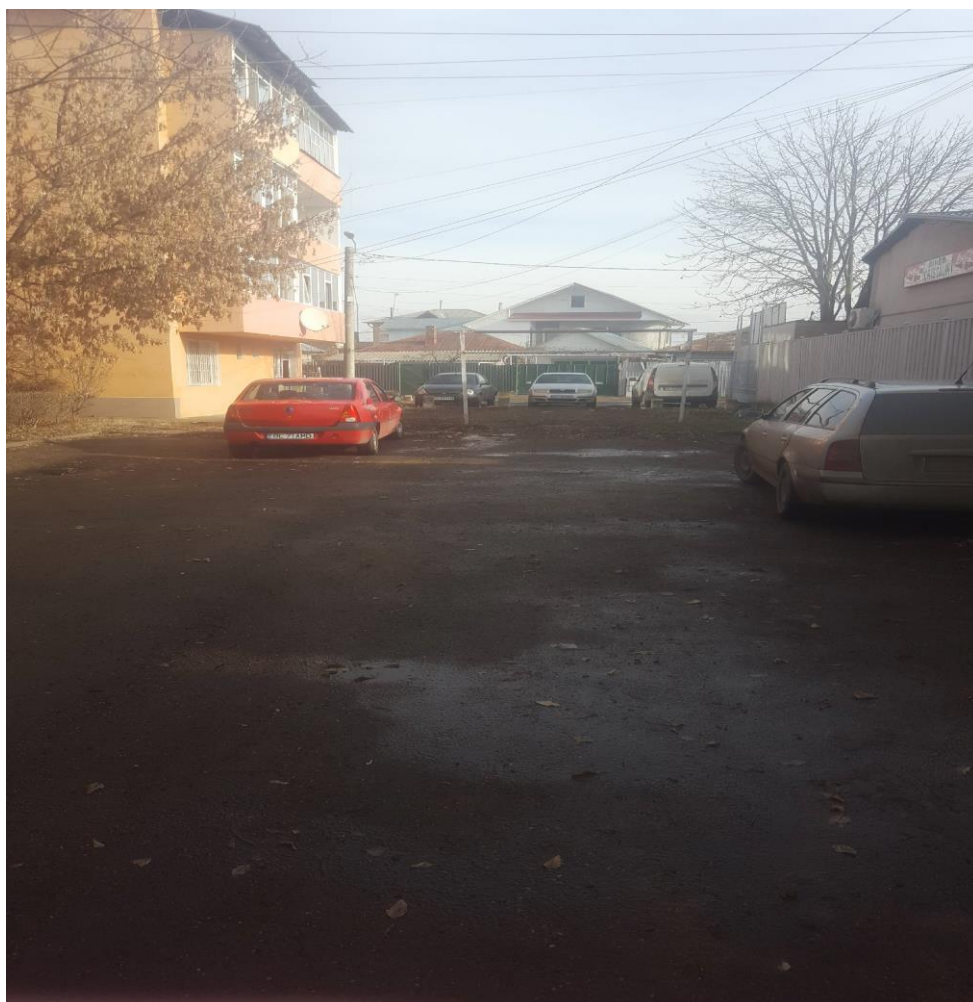
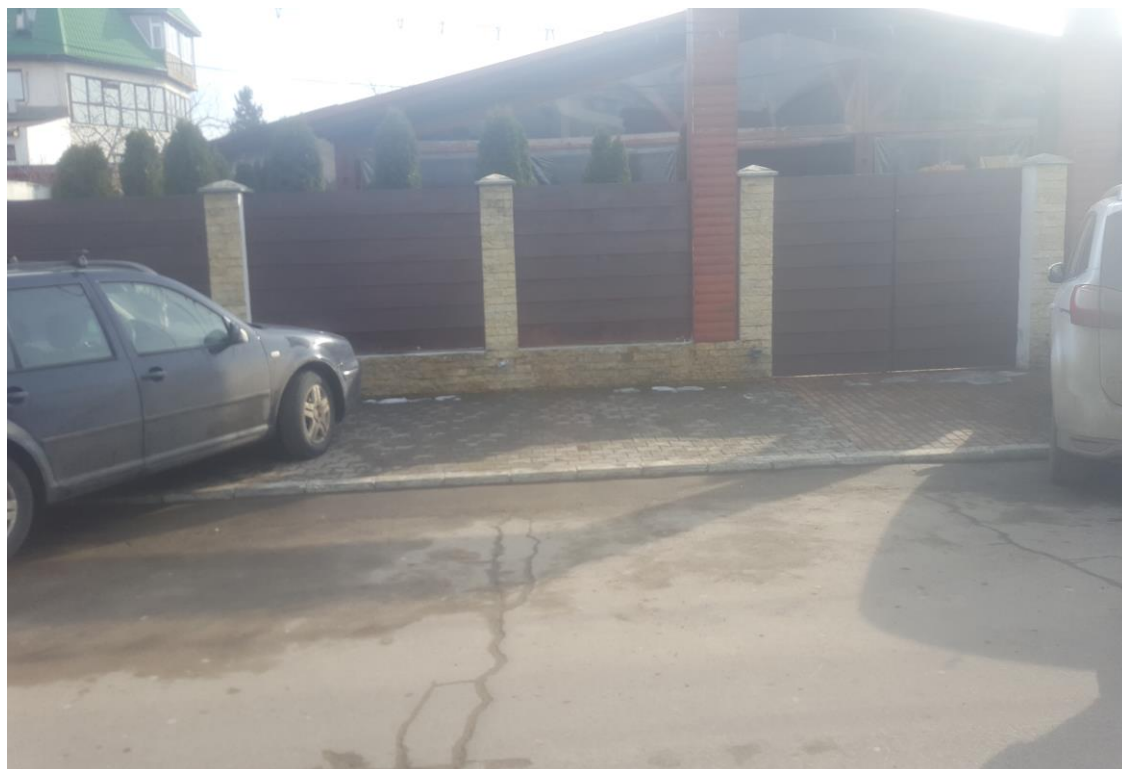
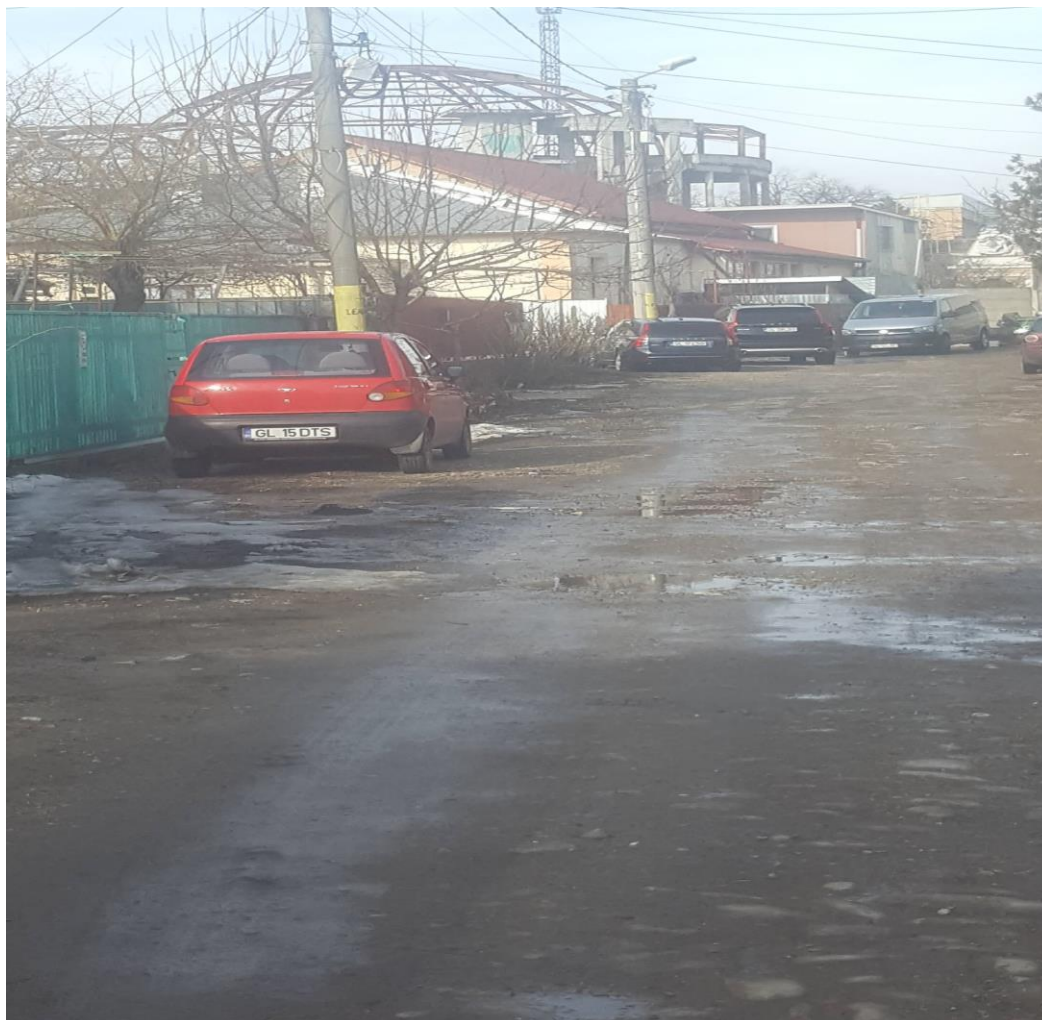
Amplasamentul investitiei este municipiul Tecuci.Mai jos prezentam cateva fotografii cu amplasamentul lucrarii.

Strazile se prezinta la nivel de asfalt degradat in timp prin actiunea factorilor climatici si mecanici.
