S.C. NORDIC VISION S.R.L. <i>“Progresul inseamna viziune”</i>		Adresa: Str. Basarabi, nr. 5, bl. A1, sc. A, Iasi Email: office@nordicvision.ro Tel: 0741.533.268/0732.672.722 CUI RO38756860; J22/169/2018 Web: www.nordicvision.ro
	Proiect: „Reabilitare zona interblocuri strada Aleea Strandului”		
	Faza: D.A.L.I	Proiect nr.: 31/2019

DOCUMENTATIE TEHNICA IN VEDEREA DECLANSARII PROCEDURII DE EVALUARE A IMPACTULUI ASUPRA MEDIULUI CONFORM ANEXEI 5 E AL LEGII 292 DIN 03.12.2018

„Reabilitare zona interblocuri strada Alea Strandului”

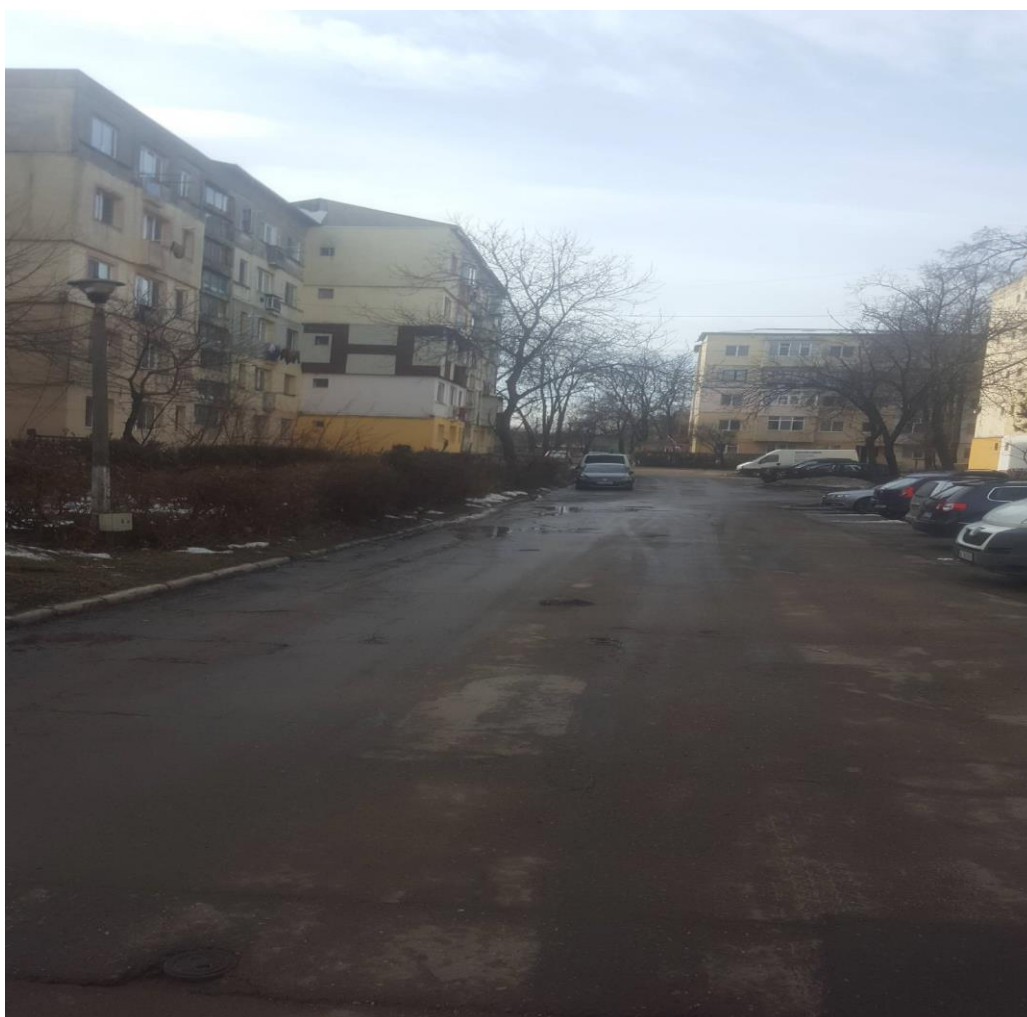
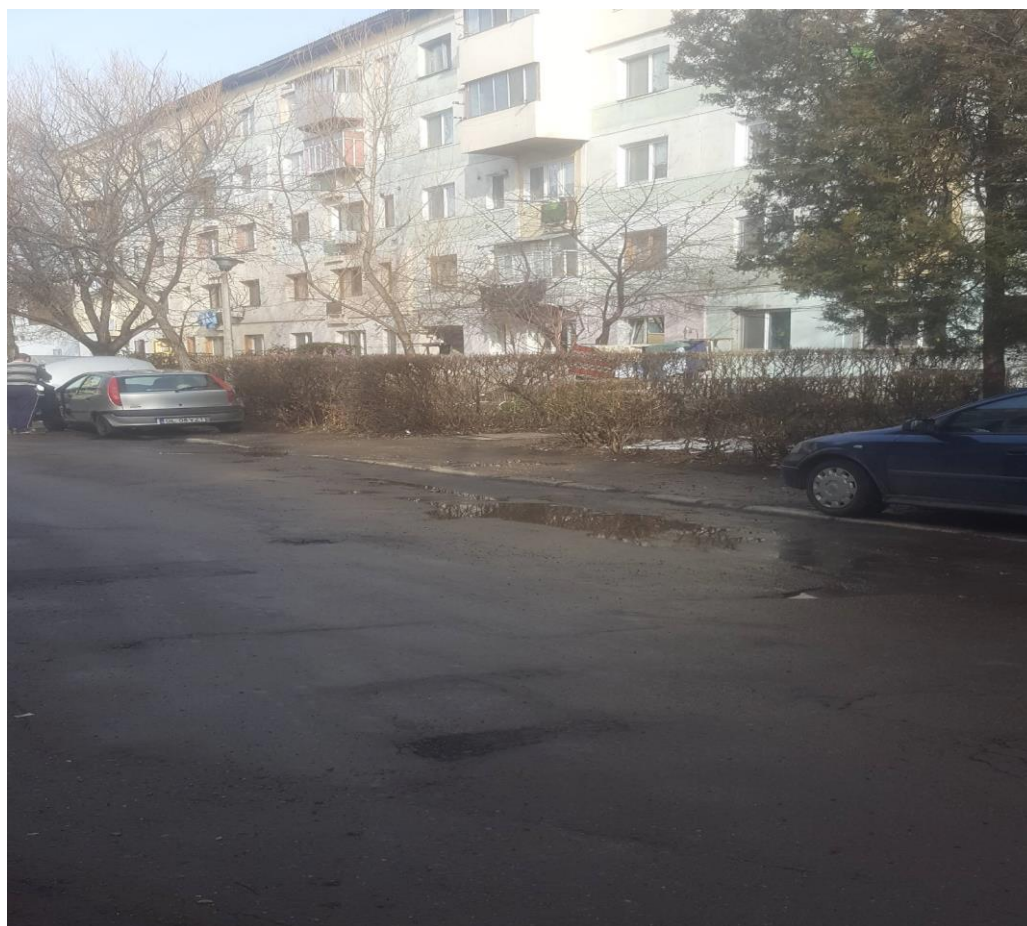
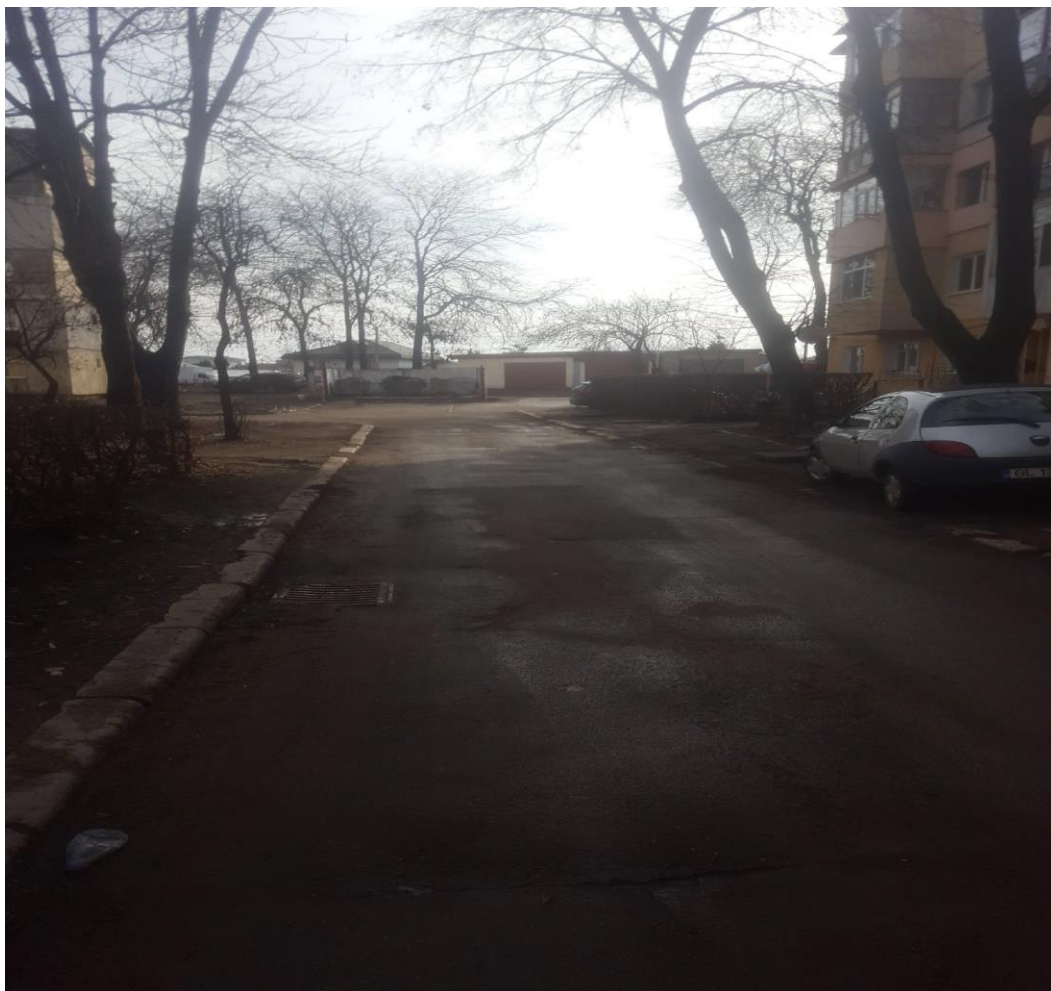
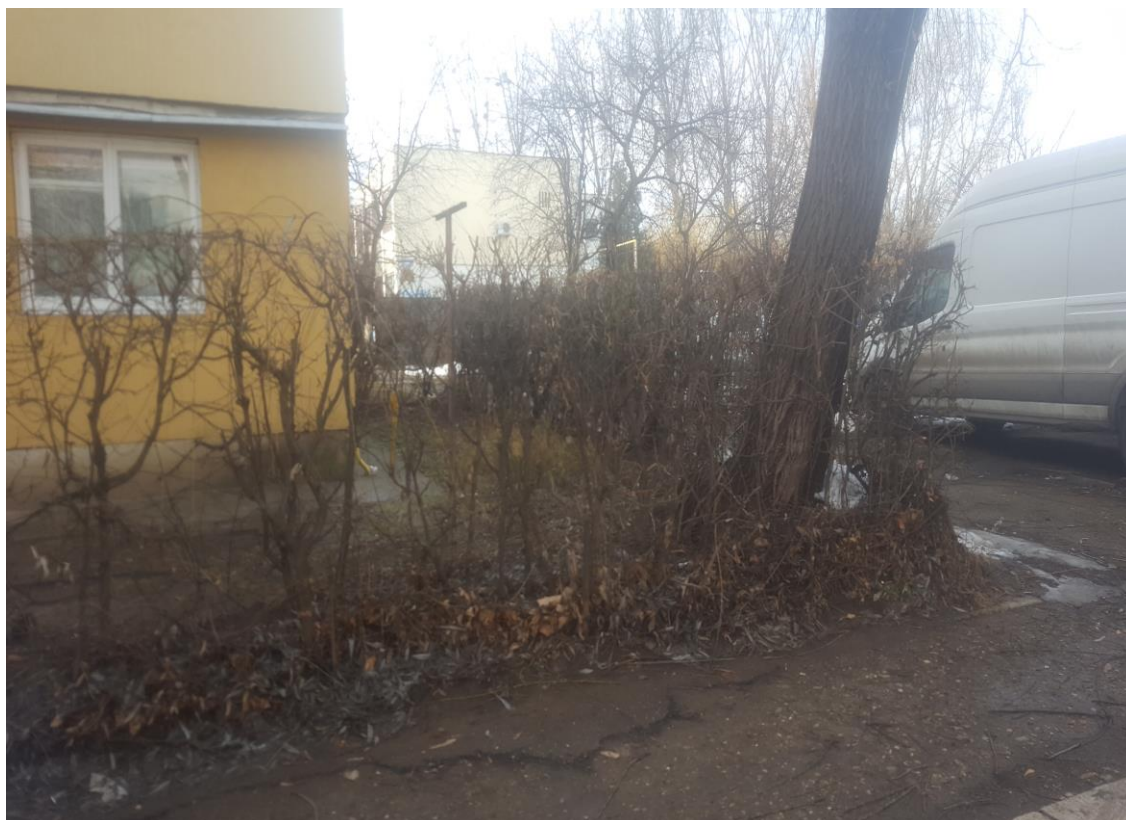
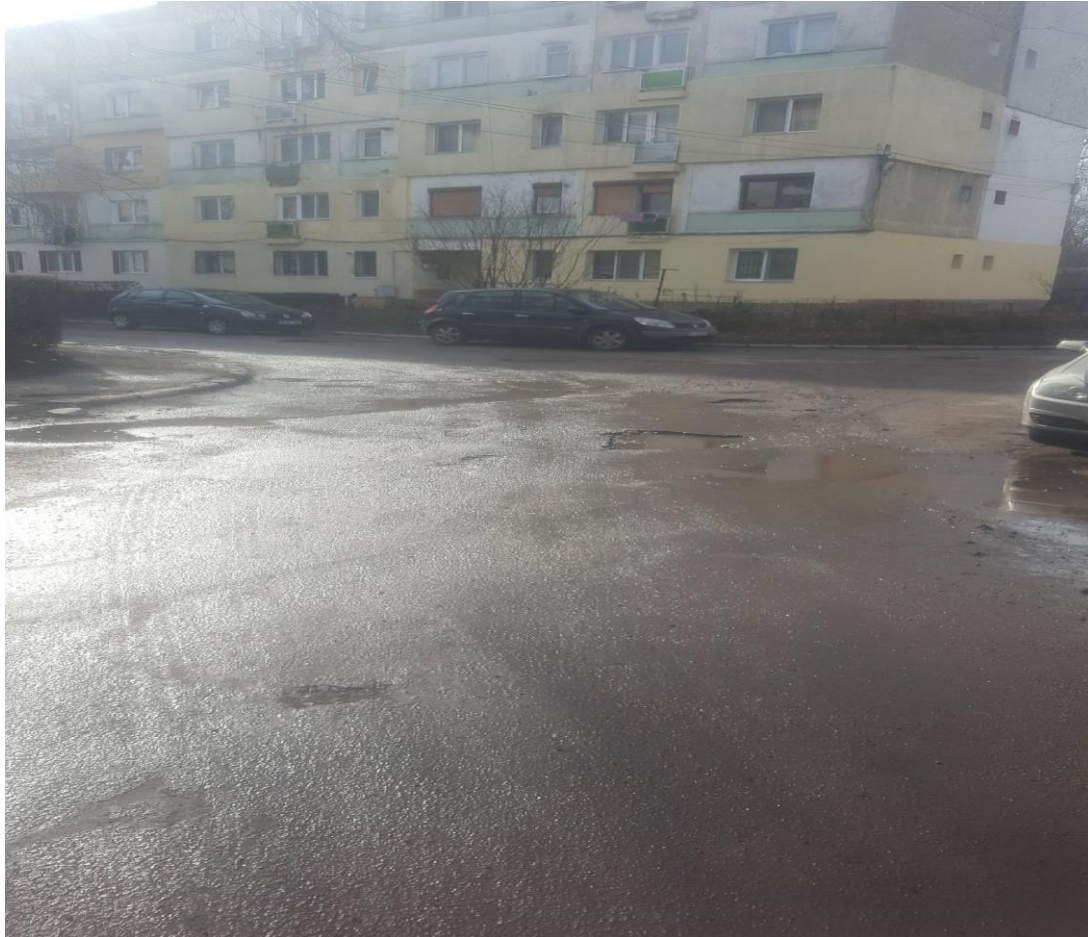
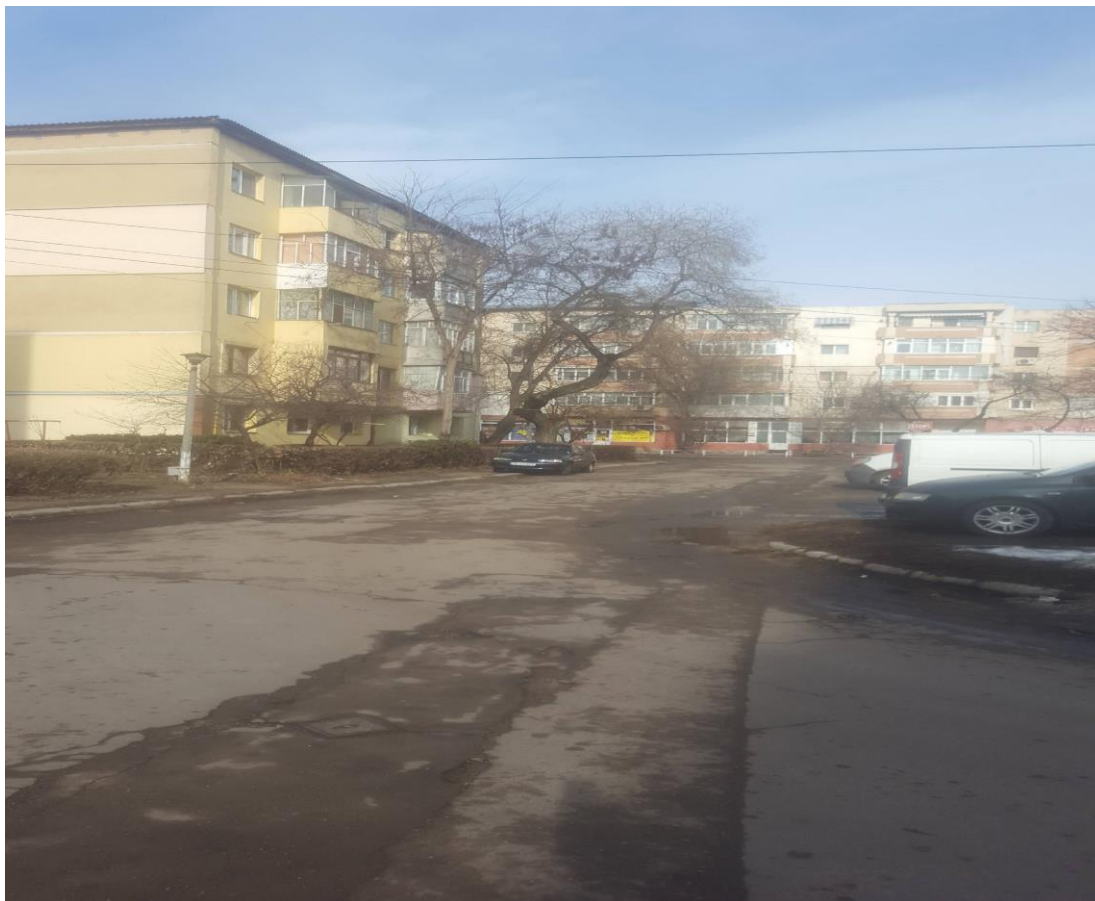
Strada se prezintă la nivel de asfalt degradat în timp prin acțiunea factorilor climatici și mecanici.

Amplasamentul investitiei este municipiul Tecuci, strada Aleea Strandului.Mai jos prezentam cateva fotografii cu amplasamentul lucrarii.
